天河区“6·08”新塘新村南街路上五巷X号物体打击一般事故调查报告

事故单位：温某胜个人

事故日期：2024年6月8日

事故类别：物体打击

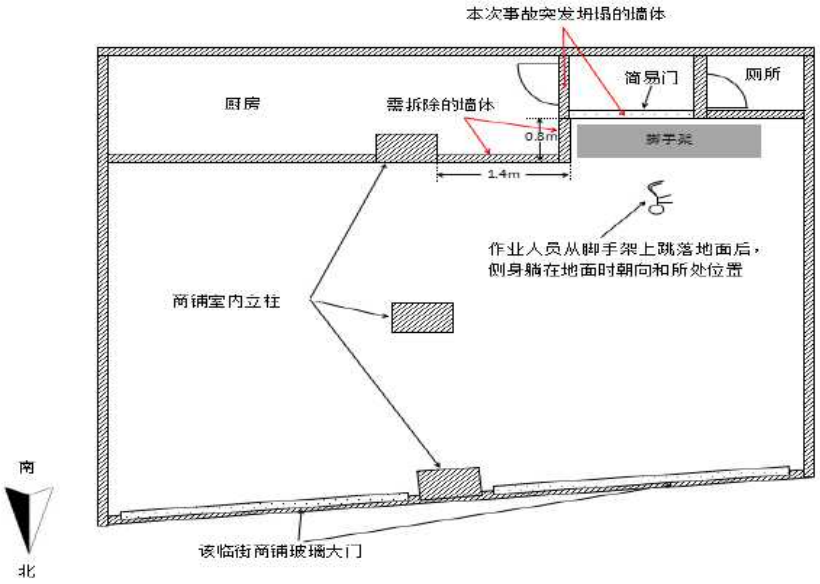
2024年6月8日事发当天上午8时许进场施工，开始由温某胜负责拆除旧厨房西北角墙体，墙体需要拆除的范围是旧厨房原朝西门框左侧至西北角转角处墙体（约0.8米宽）和旧厨房西北角转角处至北面墙体立柱处墙体(约1.4米宽)，高度约4.2米，陈某教负责拆除天花，温某胜利用简易脚手架由上至下对墙体实施人工拆除，主要是利用铁锤进行打砸，事发前已经拆除了厨房西北角上方部分墙体，具体是厨房原朝西门框左侧上方以及北面墙体靠西侧上方的墙体，至9时20分左右，温某胜停止拆除作业吃早餐，陈某教接着上到脚手架上继续实施拆除墙体作业，事发前陈某教面朝东背朝西拆除墙体，其身体右侧简易门上方的墙体和旧厨房原朝西门框上方的墙体突发倒塌。（见下图）

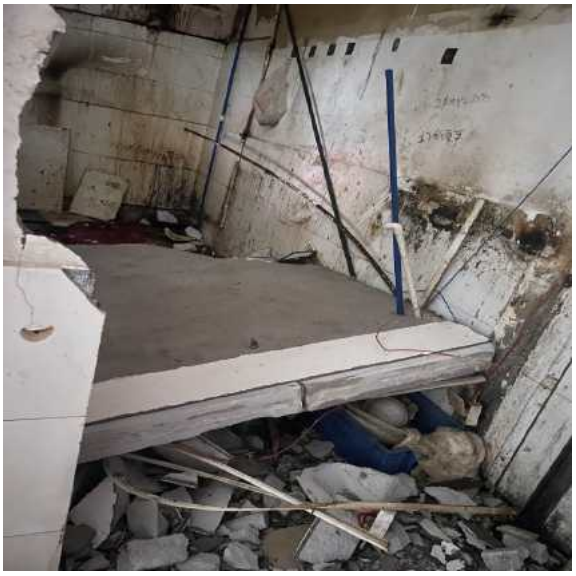
本次事故现场位于新塘街辖内新塘新村南街路上五巷X号一楼临街商铺室内，现场处于装修改造状态（见图1），室内东南角可见一处旧厨房，右上角墙体被拆除，轻质砖墙结构（见图2），东南角厨房与西南角的洗手间之间可见有方形柱状的钢结构，上方放置有白色塑料桶，结构下方北面框架作为一个简易门框，是厨房和洗手间的共同出入口，东面框架作为厨房原出入口的门框（见图3），厨房门框上和简易门框上各自有两根角铁，用于支撑上方的墙体（见图4），简易门框对出可见作业脚手架，脚手架上方有部分墙体，地面可见坠落部分墙体（见图5），厨房门框上的墙体倒塌在厨房内（见图6）。

厨房旧墙体砌筑高度较高，墙体高厚比、稳定性欠佳，且未做构造柱、拉筋、钢筋混凝土过梁等加强措施，整体性、稳定性较差，拆墙时未对墙体进行有效的支撑，拆墙施工顺序是从厨房顶部开始剔凿，在凿除顶部砌体后，从力学角度分析，将墙体顶部视为自由端，墙体底部为固定端，改变了原有墙体顶部及底部的约束情况，在大力锤击的情况下，顶部墙体剧烈晃动，最终导致超过砌体自身的材料抗剪切力进而在门洞处上方等薄弱位置突破，造成墙体整块坍塌。

温某胜在组织拆除局部墙体作业前，未对与需要拆除的墙体接连的无需拆除的墙体采取加固措施，拆除作业破坏了无需拆除墙体的稳定性，陈某教在脚手架上实施拆除墙体时，稳定性遭受破坏的墙体在外力作用下发生倒塌，陈某教发现后从脚手架上跳下地面的同时被坠落的部分墙体砸伤，是本次事故发生的直接原因。
