广州市黄埔区“5·20”一般物体打击事故调查报告

广州市黄埔区生产安全事故调查组

二〇二二年七月

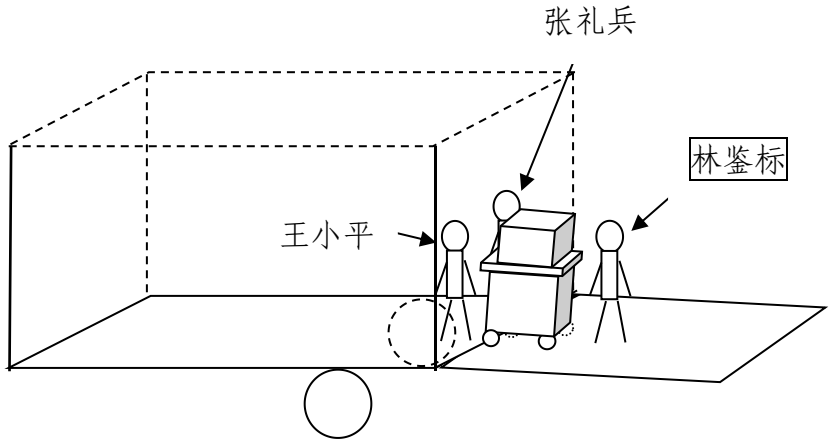
事故现场照片

2.涉事货车为轻型厢式货车，号牌号码：粤 A5M9L8，品牌型号：福田牌 BJ5048XXY-FC，所有人及驾驶员为王小平；车辆尾部装有电动升降尾板，长 180.0cm，宽 220.0cm; 尾板处于落下状态，靠近车厢处离地 20.0cm，远端贴地（根据事故发生后拍摄的照片，事故发生时尾板处于升起状态，高度与车厢尾部齐平，远端向地面倾斜）；车厢尾部离地高约 100.0cm。

3.因事故发生时救援伤者需要，现场货物已被移动过。执法人员进行现场勘验时,现场共有3件货物散落在地面上，分别为：铁质模具柜，长32.0cm，宽44.0cm，高75.0cm，底部四角处装有万向轮，距离尾板落下时远端贴地处25.0cm；木质托盘，长72.0cm，宽60.0cm，高12.0cm，距离尾板落下时远端贴地处94.0cm；扣管机，外层有塑料薄膜包装，长66.5cm，宽44.5cm，高55.0cm，距离尾板落下时远端贴地处140.5cm。
