海丰县海城镇“7•16”一般事故调查报告

2020年7月16日，海丰县辰枫酒店服务有限公司发生一起事故，造成一名施工工人触电死亡。

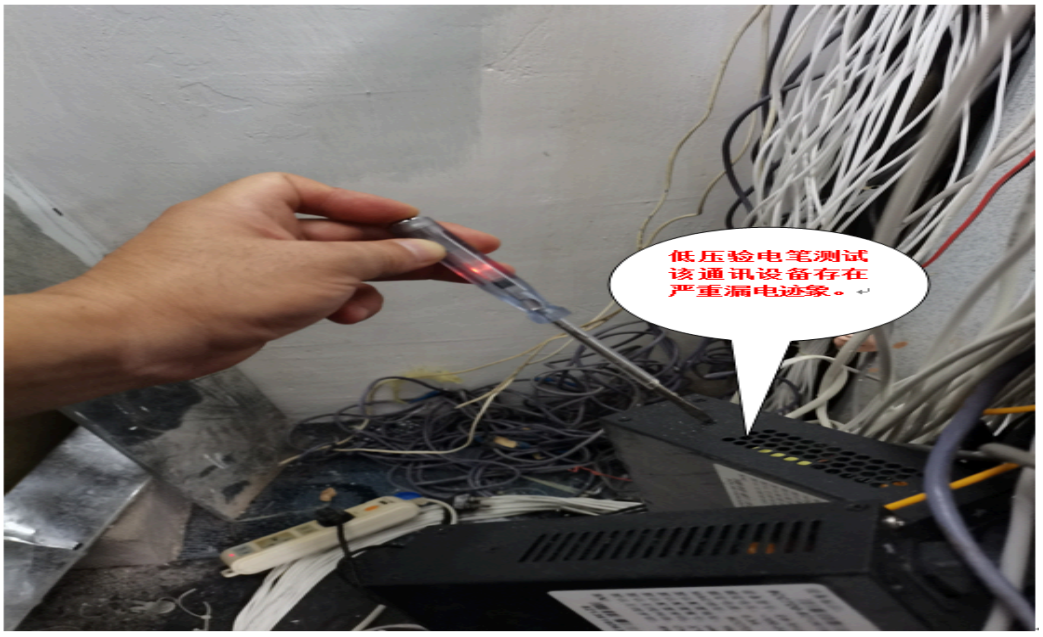
图1:

1.酒店六楼配电、通信设备间内其中一台通讯设备（光猫路由器）存在漏电现象（见图1），经测试漏电电压为107V（见图2）；

（2）事故调查组通过深入调查和综合分析，认定辰枫酒店六楼配电、通信设备间置物架中的一台通信设备（光猫路由器）存在漏电现象，是造成事故的直接原因。

（二）辰枫酒店要建立、健全并落实生产安全事故隐患排查治理制度，采取各种有效措施及时发现并消除事故隐患，特别要加强对所有配电、通信设备间的隐患排查，确保电器设备可靠接地。购买质量合格的电器设备并按国家标准或行业标准安装设置;

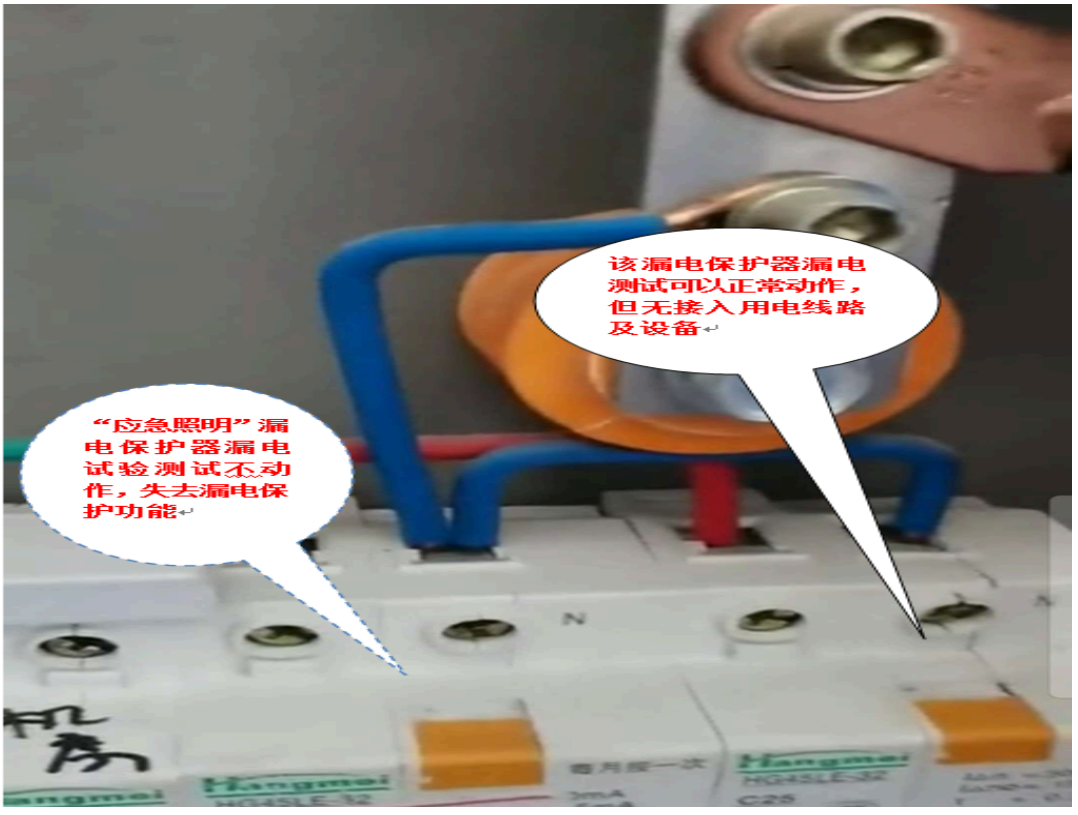
图3:

2. 酒店六楼配电箱为六层用电设备总配电箱，分别配置有两个低压电源漏电保护器，其中一个标注为“应急照明”漏电保护器，经漏电试验测试不动作，已失去漏电保护功能；另一个经漏电试验测试可以正常动作，但无接入用电线路（见图3）。据此确定六楼用电主干线及配电、通信设备间用电设备无漏电保护装置。

业标准设置，未采取措施消除事故隐患。具体表现在：一是六楼配电、通讯设备间配电箱漏电保护装置④失效或没有启用，导致六楼所有用电设备均无漏电保护；二是六楼配电、通讯设备间西侧内墙的电源插座没有零线接地保护，连接至光猫路由器用电。当光猫路由器外壳发生漏电时，无法有效接地保护⑤，作业人员在作业过程中发生触电时，漏电电流直接通过人体与地面形成回路，导致人员触电死亡；

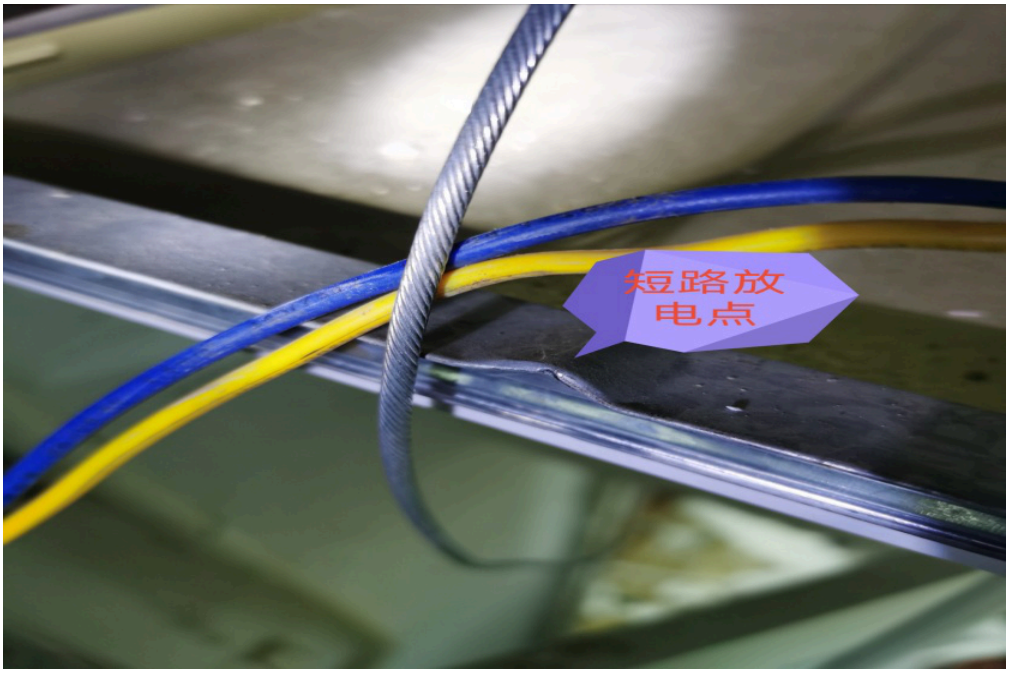
图4:

3. 勘查现场六楼配电、通信设备间顶部金属扣板龙骨有一处明显放电痕迹，同时该放电点呈受外力导致凸起变形，经对比，符合现场牵引钢丝绳穿线器拉拽现象（见图4）；
