澜沧竹塘澜沧多邦电脑经营部“8·12”一般触电事故调查报

澜沧县人民政府：

澜沧竹塘澜沧多邦电脑经营部“8·12”一般触电事故调查组

2024年11月1日

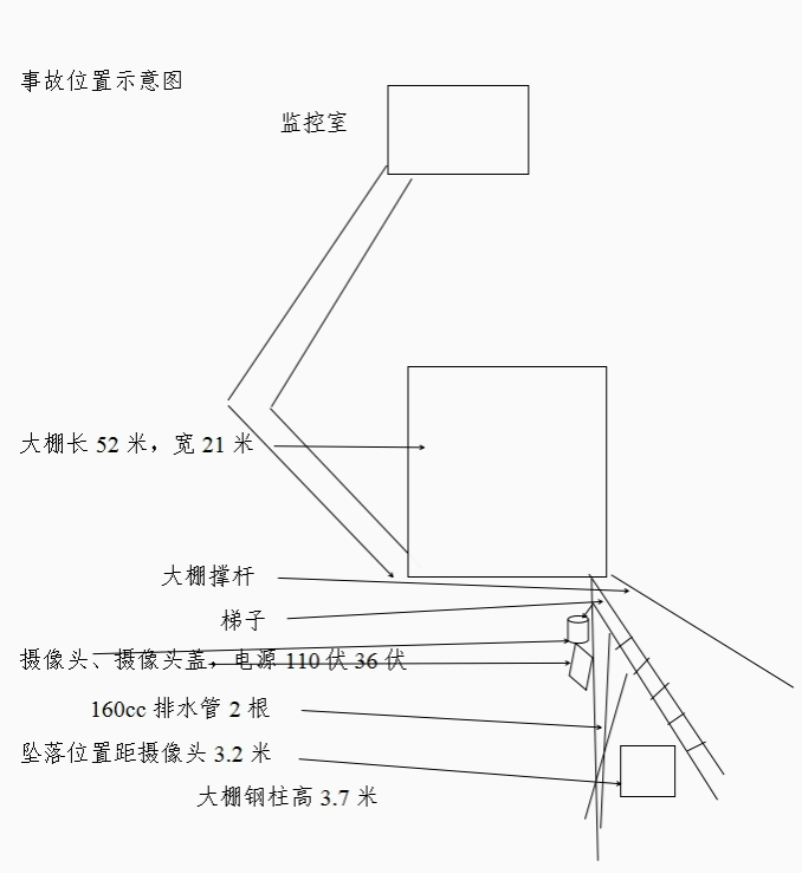
图一、事故现场

事故发生后，事故调查组到达事故现场，向事主询问了案发情况，了解事故现场周围环境情况后，开矿业有限公司堆料钢架大棚西南角。钢架大棚长52米，宽21米，大棚南部有1米高的挡土墙，大棚西南角有部横梁上搭着一把铝制梯子，立柱脚横跨着2根水管，距支柱顶部50cm处吊着1个摄像头，摄像头盖已拆开和36伏。付*峰触电后坠落位置距摄像头320cm。经认真搜索现场周围未发现其他物证痕迹，至此勘验结束，

1.付*峰维修摄像头前未履行断电手续，带电作业；导致了事故的发生。

2.付*峰维修摄像头时未采取有效的安全防护措施，未佩戴绝缘手套、安全帽、系安全绳；导致事故的

（二）加强对作业现场的指导和安全管理，组织开展经常性的安全检查，加强对现场安全风险管理，教
识及安全意识，强化现场管理监督和指挥，严禁从业人员带电作业，特种作业人员必须持证上岗。
