# 双峰县亿泽新能源有限公司1MW屋顶分布式光伏建设项目“3.7”一般高处坠落事故调查报告

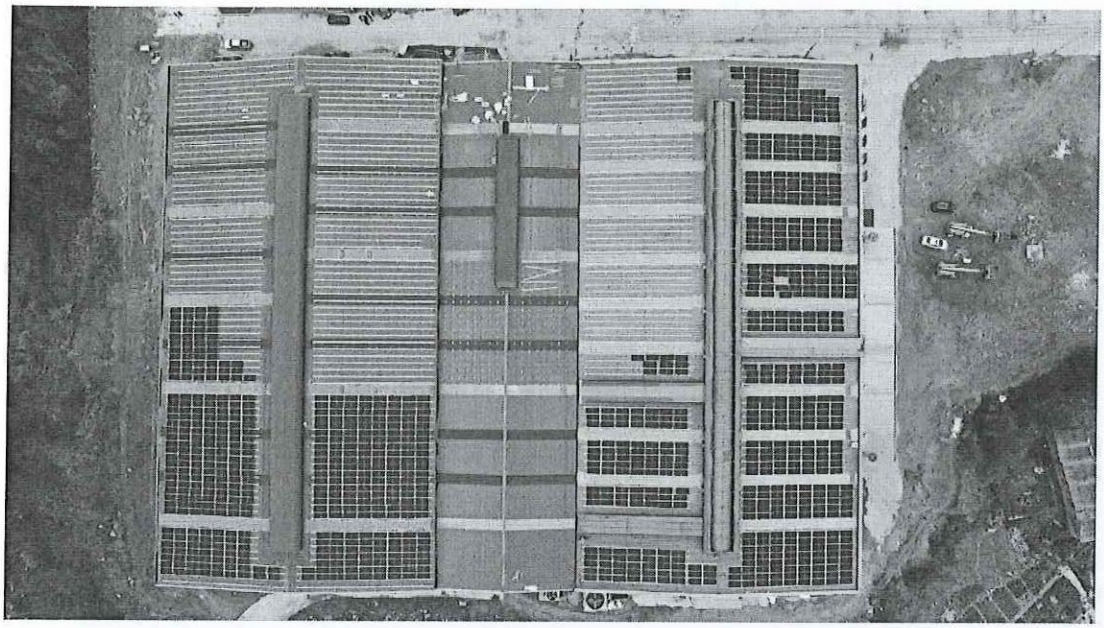
涉事厂房平面图

涉事厂房屋面是湖南世邦重工科技有限公司（三塘铺镇境内）生产厂房的屋面，厂房由5跨连建而成，厂房内分别有1#、2#、3#、4#、5#车间组成，坐西朝东，长119.3m，宽90m，屋顶面积10737㎡，地面至屋面高约13m，坠落点是3#车间屋顶。

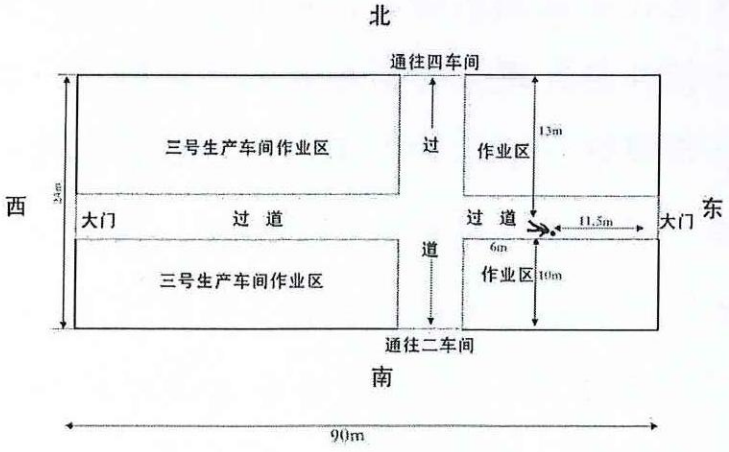
双峰县亿泽新能源有限公司1MW屋顶 分布光伏建设项目"3.7"一般高处坠落事故示意图

在行走至3号厂房屋顶时踩穿采光瓦从屋顶坠落至3车间地面，坠落点距3车间东面墙体11.5米，距北面墙体13米，距南面墙体11米，距车间过道6米，屋顶与坠落点高约13米，伤者当时戴了安全帽，穿了反光背心，未系安全绳；坠落处采光带区域周围没有安全防护栏，没有设置安全警示标识。

坠落事故发生屋顶（事发后施工人员用光伏板将坠落孔遮盖）

屋顶采光带未按要求安装永久性防护栏和防护网，存在违规靠近人员坠落危险。

谢[redacted]从事高处作业，未经专业培训，未取得《特种作业操作证》，无证上岗作业，且其安全意识不强，在高处作业时，未系好安全绳，违规踩踏在承载力薄弱的采光瓦上，致使采光瓦破裂从而坠落地面。
