安徽润弘新材料科技有限公司
“2·1”一般机械伤害事故调查报告

2023年2月1日中午12:10分左右，和县经济开发区绿色建材产业园安徽润弘新材料科技有限公司在生产过程中,发生一起机械伤害事故，事故造成1人死亡。

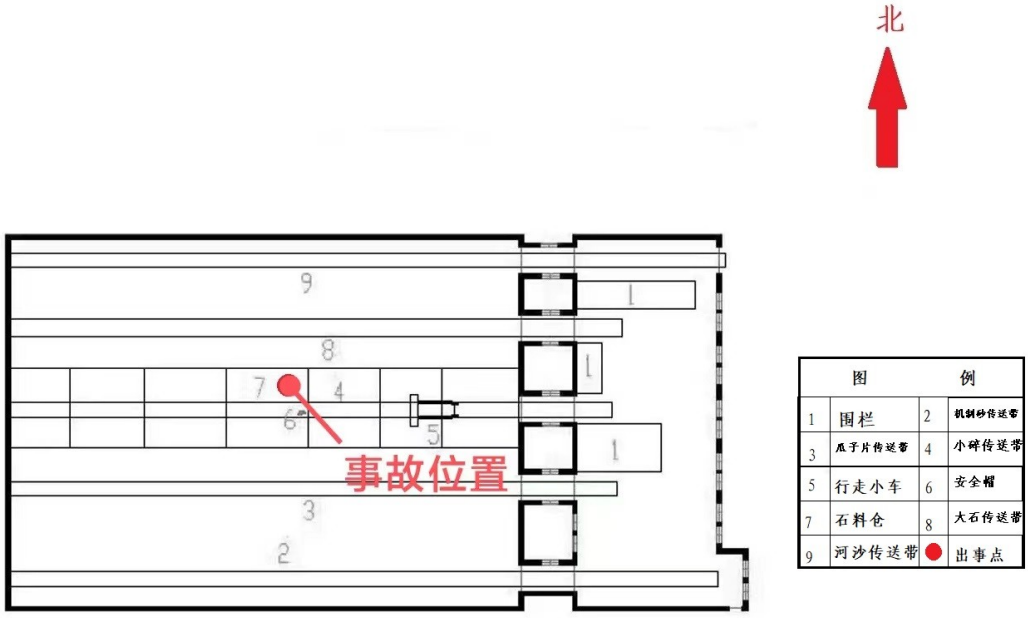
图 2 事故现场平面图

事故中心现场位于安徽润弘公司石料（骨料）方仓顶二层小碎传送带，事发点位于小碎传送带正下方料仓自东向西的第四格料仓（料仓共七格）（见图 2）。
