蒙城县篱笆镇“2020•2•29”高空坠落事故调查报告

蒙城县篱笆镇“2020•2•29”高空坠落

事故调查报告

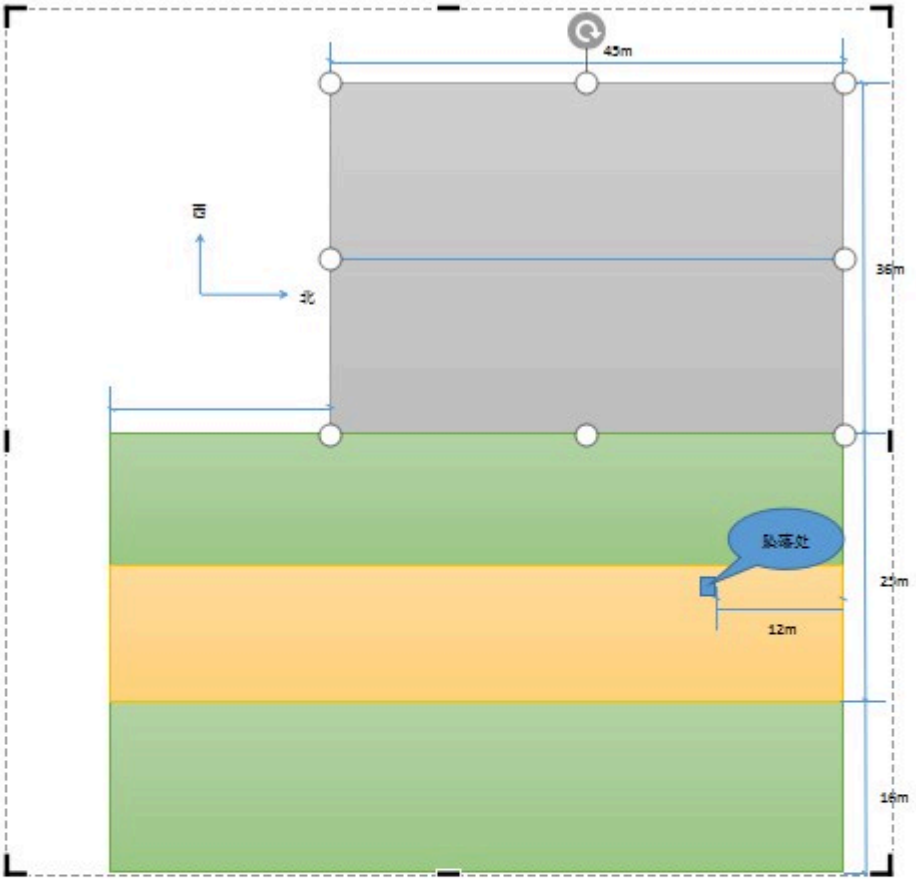
2020年3月2日，调查组人员对篱笆镇骆庙村胡**黄沙销售点事故现场进行了勘验。1、事故发生处棚高约10.5米，距离北侧边缘12米，其下方为空地，空地南侧为石子堆；2、钢构大棚总面积4203平方，在建面积约1600平方。钢构棚最高处高10.5米，边缘立柱高8.6米，脊梁间距1米；3、顶部采用彩钢瓦铺设，彩钢瓦每片长16米、宽0.8米，彩钢瓦与型梁搭接处采用铆固措施；4、发生坠落洞口南侧约20cm处有一铆钉机，洞口处及北侧至边缘彩钢瓦与脊梁搭接，未铆固；5、事故现场未搭设脚手架，未发现安全带、安全网等防护设施。
