抚顺新钢铁有限责任公司“7·19”一般灼烫事故调查报告

2025 年 7 月 19 日 21 时 31 分许，在位于抚顺市望花区沈抚路 18 号的抚顺新钢铁有限责任公司炼铁厂新 1 号高炉西侧水冲渣渣道内，1 名维修作业人员被高温蒸汽灼烫受伤，事故造成 1 人死亡，直接经济损失约 130 万元。

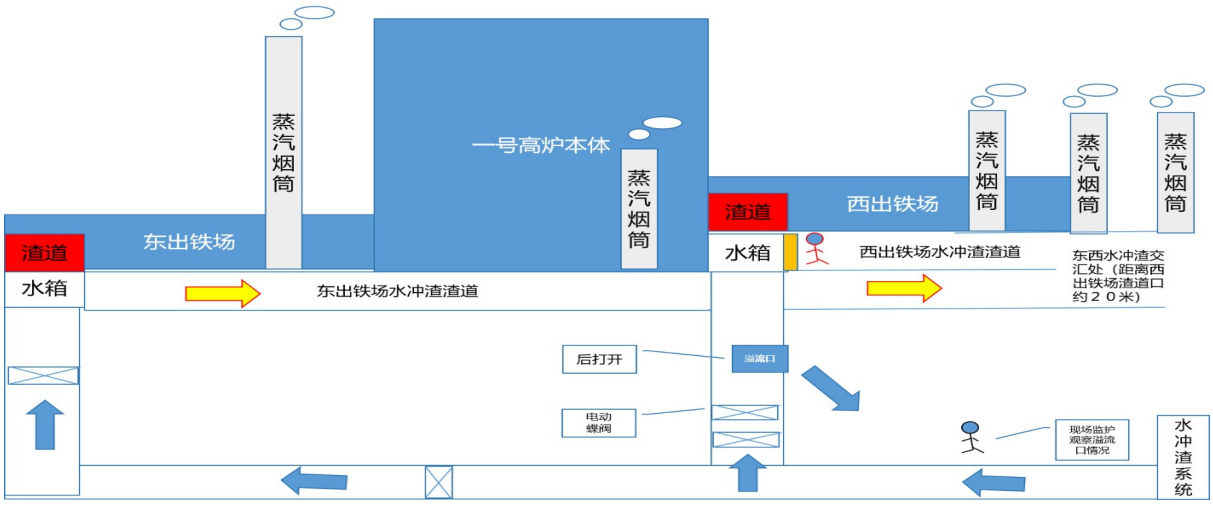
图 1 水冲渣工艺流程简图

新 1 号高炉在东侧和西侧双出铁场分别设计水冲渣系统，两套系统日常交替使用，两套系统的水冲渣渣道在距离西侧出铁场渣道口约 20 米处交汇联通，系统情况和工艺流程简图如下图所示：

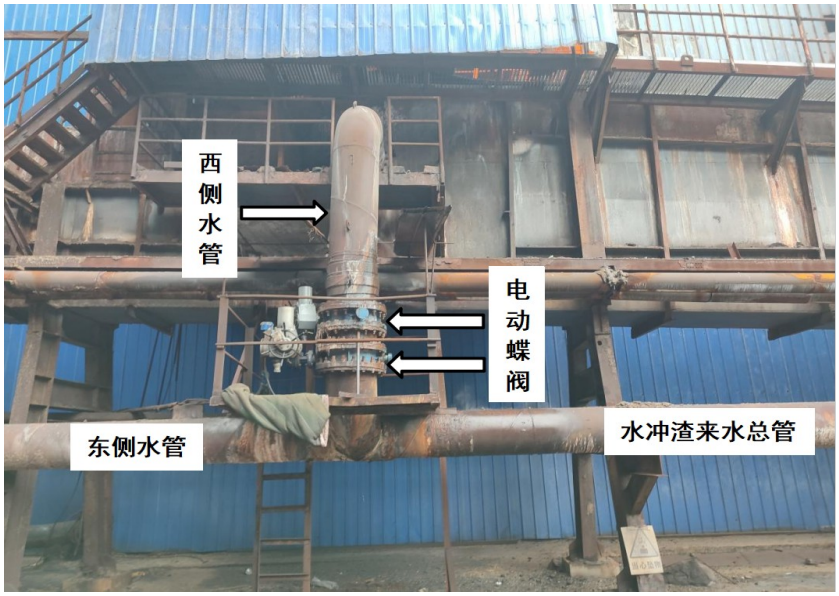
图 7 新 1 号高炉水冲渣系统水管线

19 时 30 分许，炼铁厂申请动火作业，作业负责人、监护人、安全交底人为徐孝华，接受交底人为王哲和代礼林，《动火作业安全许可证》作业单位意见、属地单位意见分别由徐孝华和刘刚签字同意。其中，要求“断开与动火设备相连接的所有管线”，“是否涉及”确认为“是”，但作业前实际仅断开了西侧水冲渣管道来水，未断开与东侧出铁场水冲渣渣道的交汇联通。

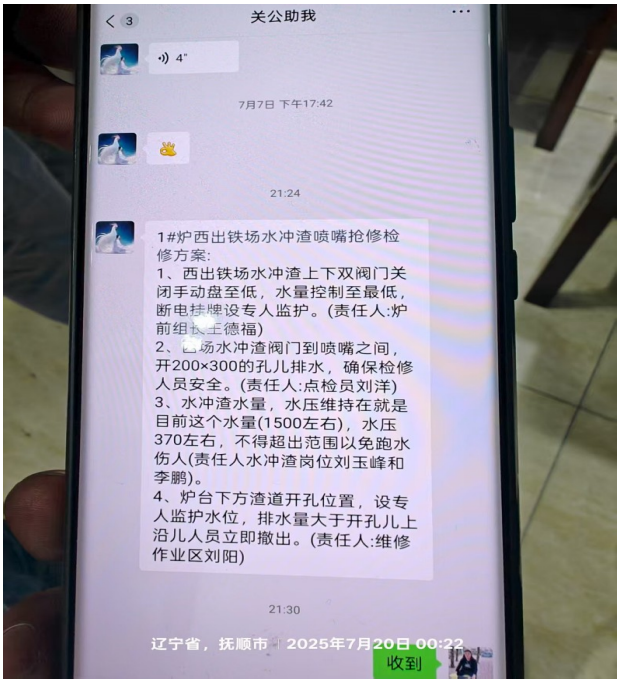
图 8 简易检修方案（微信编辑文字发布）

3.未有效落实《设备检维修办法》，简化作业流程，检修方案仅以微信编辑文字发布，未严格落实“在重点部位危险作业必须制定专项检修方案（检修方案必须包括以下内容：检修步骤、设备设施停机、开机以及介质停送时间及部位、联系确认方式、危险源辨识及安全防护措施及其负责人等。）”

（一）抚顺新钢铁公司要加大对检修作业的重视程度，在进行有较大风险的检修作业时，应充分考虑作业前对装置停产处理，防止交叉作业存在隐患，要加强检修作业前安全风险辨识，严格按照有关规章制度履行程序，不得简化作业流程。

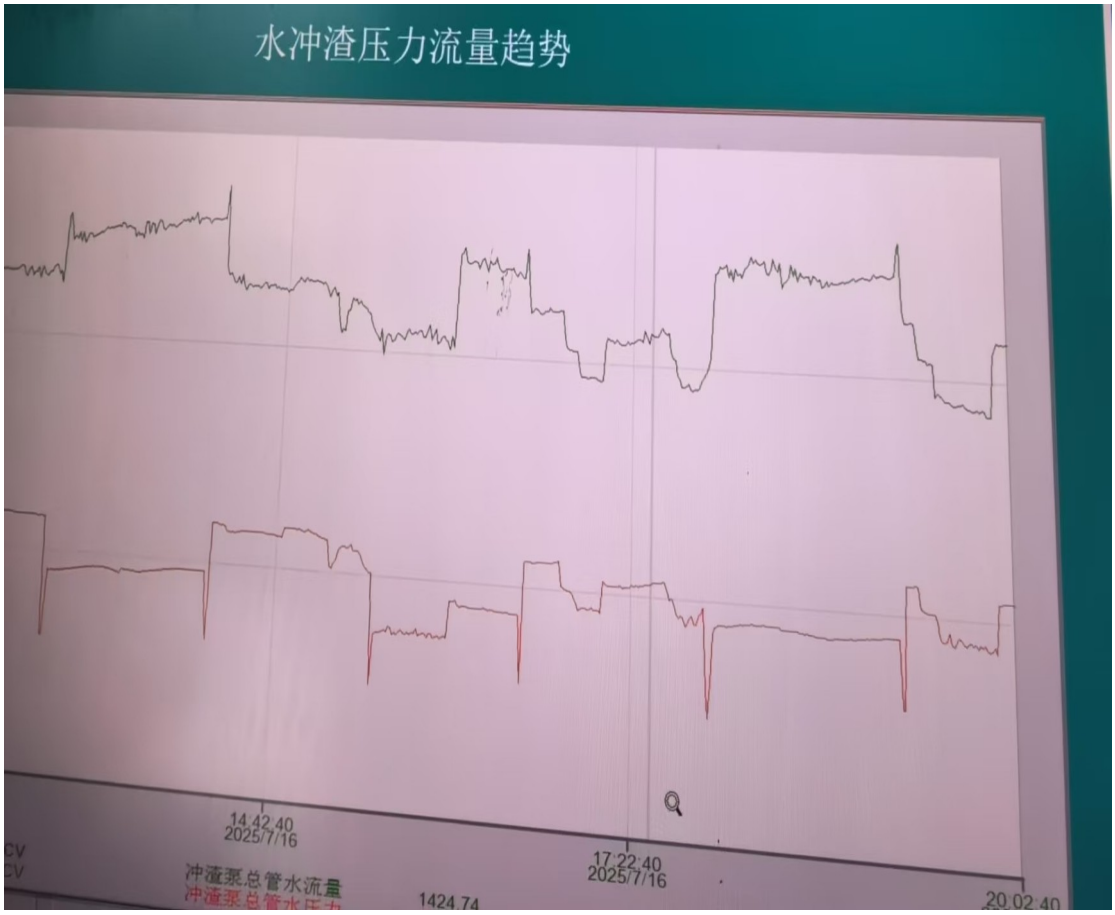
图 13 事故发生时冲渣水压力和流量状态图

从事故发生时的水冲渣压力流量图可知，事故发生时冲渣水的压力和流量平稳，工艺状态稳定，事故发生前后冲渣水的压力和流量也无异常现象。

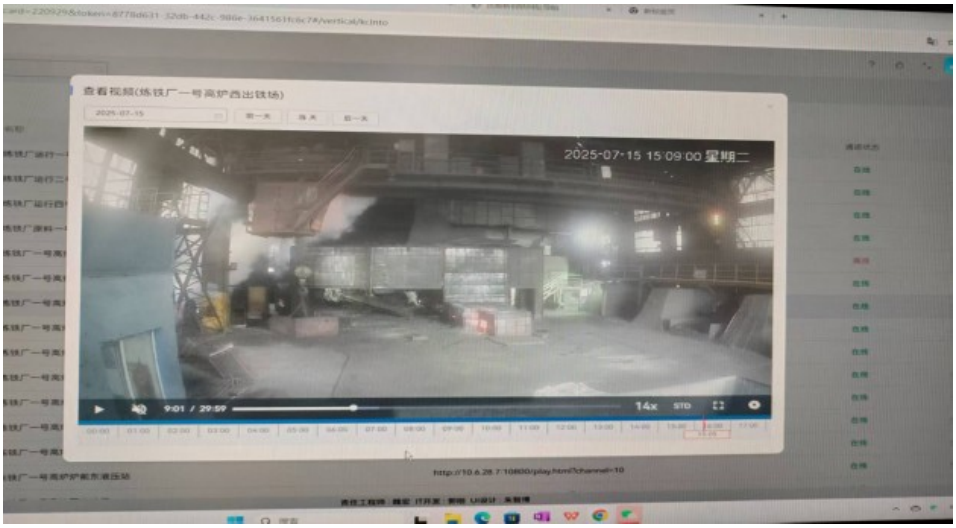
图 14 2025 年 7 月 15 日 15 时 9 分 11 秒监控视频截图

经对事发点位视频录像查询，东侧出铁场水冲渣时产生的高温蒸汽不能稳定从蒸汽烟筒排出，存在高温蒸汽从西侧出铁场渣道向作业地点反窜现象。下图分别为 2025 年 7 月 15 日 15 时 9 分 11 秒、7 月 16 日 17 时 30 分 30 秒和 7 月 16 日 19 时 51 分 44 秒水冲渣现场蒸汽反窜喷出视频截图。

抚顺新钢铁公司在炼铁厂新 1 号高炉西侧水冲渣水箱迎面板维修作业前，未辨识出东侧出铁场水冲渣产生的高温蒸汽存在不能稳定从蒸汽烟筒排出（因气压不稳等原因烟囱吸抽作用失效），可能**从**距离西侧出铁场渣道口约 20 米的东西侧水冲渣渣道交汇联通处沿着向上倾斜的**西侧水冲渣渣道（存在烟囱吸抽效应）反窜的风险，焊工王哲在西侧水冲渣渣道内焊接迎面板过程中，被**东侧出铁场水冲渣产生的高温蒸汽**反窜灼烫致死。**
