个旧沙甸个旧市沙甸和群有色金属有限公司“6·8”一般灼烫事故调查报告

个旧市政府事故调查组

2026 年 8 月 5 日

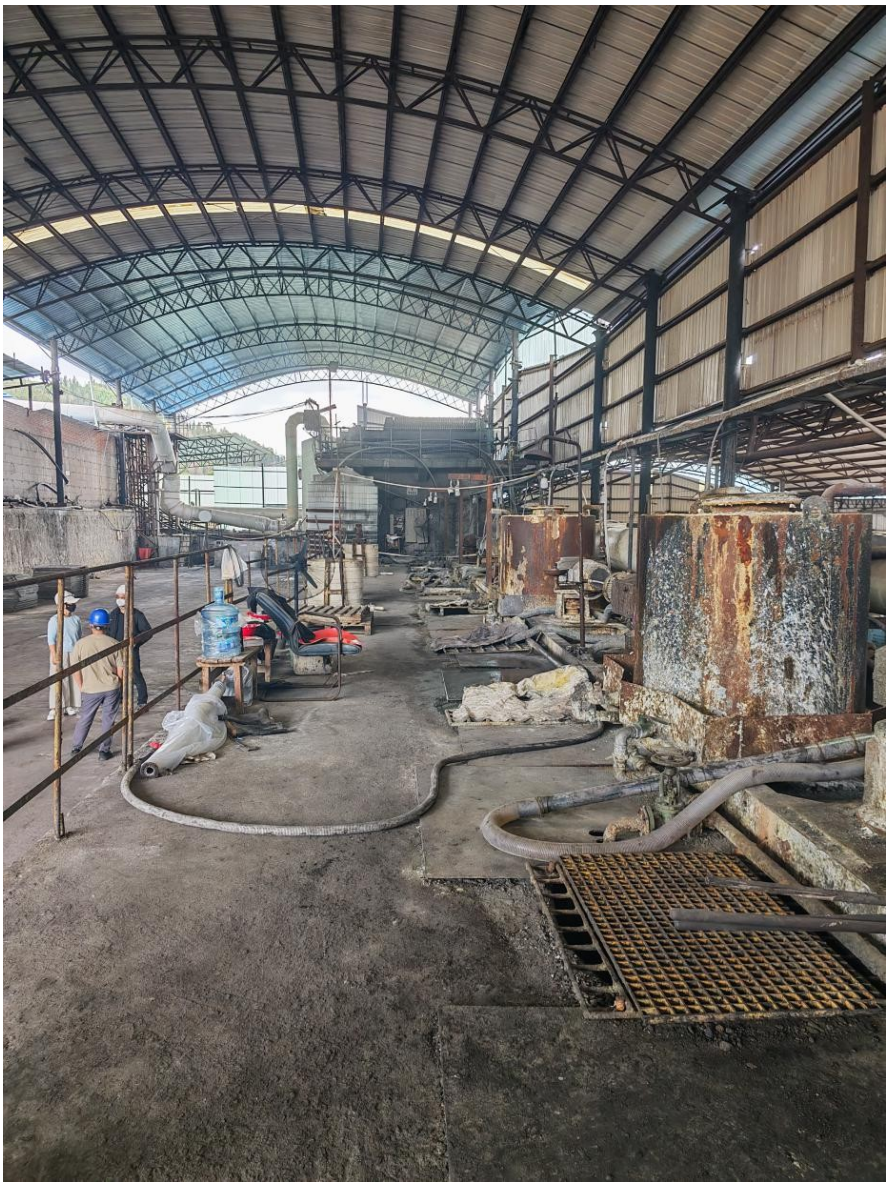
2026年6月8日8时许，和群公司湿法车间浸出工序班组长龙某昌调配好生产所需的氯酸钠溶液[1]后，坐在6号反应釜旁休息等待球磨好的含铟浆液（含硫酸50g/L-60g/L）泵送到浸出反应釜中，浆液泵送了约10分钟后（约3吨），在浆液继续泵送的过程中，龙某昌便打开氯酸钠溶液控制开关同时往反应釜内加注氯酸钠溶液，约10分钟后氯酸钠溶液加注完毕。8时40分许，龙某昌走到10号反应釜观察口旁查看釜内浆液情况，此时10号反应釜内的浆液（含氯酸钠、残留的硫酸）突然喷溅而出，溅到龙某昌身体上，事故发生。

作业人员龙某昌违反公司浸出工安全操作规程，未按规定先加入浆液13吨后再缓慢加入氯酸钠溶液（需30分钟以上），而是在仅加入3吨浆液后就开始加入氯酸钠溶液，且将氯酸钠溶液加入时间减短至10分钟，导致氯酸钠溶液与浆液发生剧烈反应，造成浆液从观察口喷出。

图 4 10 号反应釜上方喷溅残留浆液

和群公司要充分吸取事故教训，严格落实企业安全生产主体责任，配备岗位相应防护服。一是要压实管理层安全生产责任，认真履行法定职责，企业要破除重生产轻安全的思想顽疾，及时纠正从业人员“三违”行为。二是要结合实际开展生产安全事故警示教育，以“血淋淋”的案例让从业人员认清违章的危害。三是要强化现场巡查、隐患自查，规范车间生产人员的
