个旧沙甸个旧市沙甸和兴铅业有限公司
“9·30”一般机械伤害事故调查报告

个旧市政府事故调查组

2026年1月8日

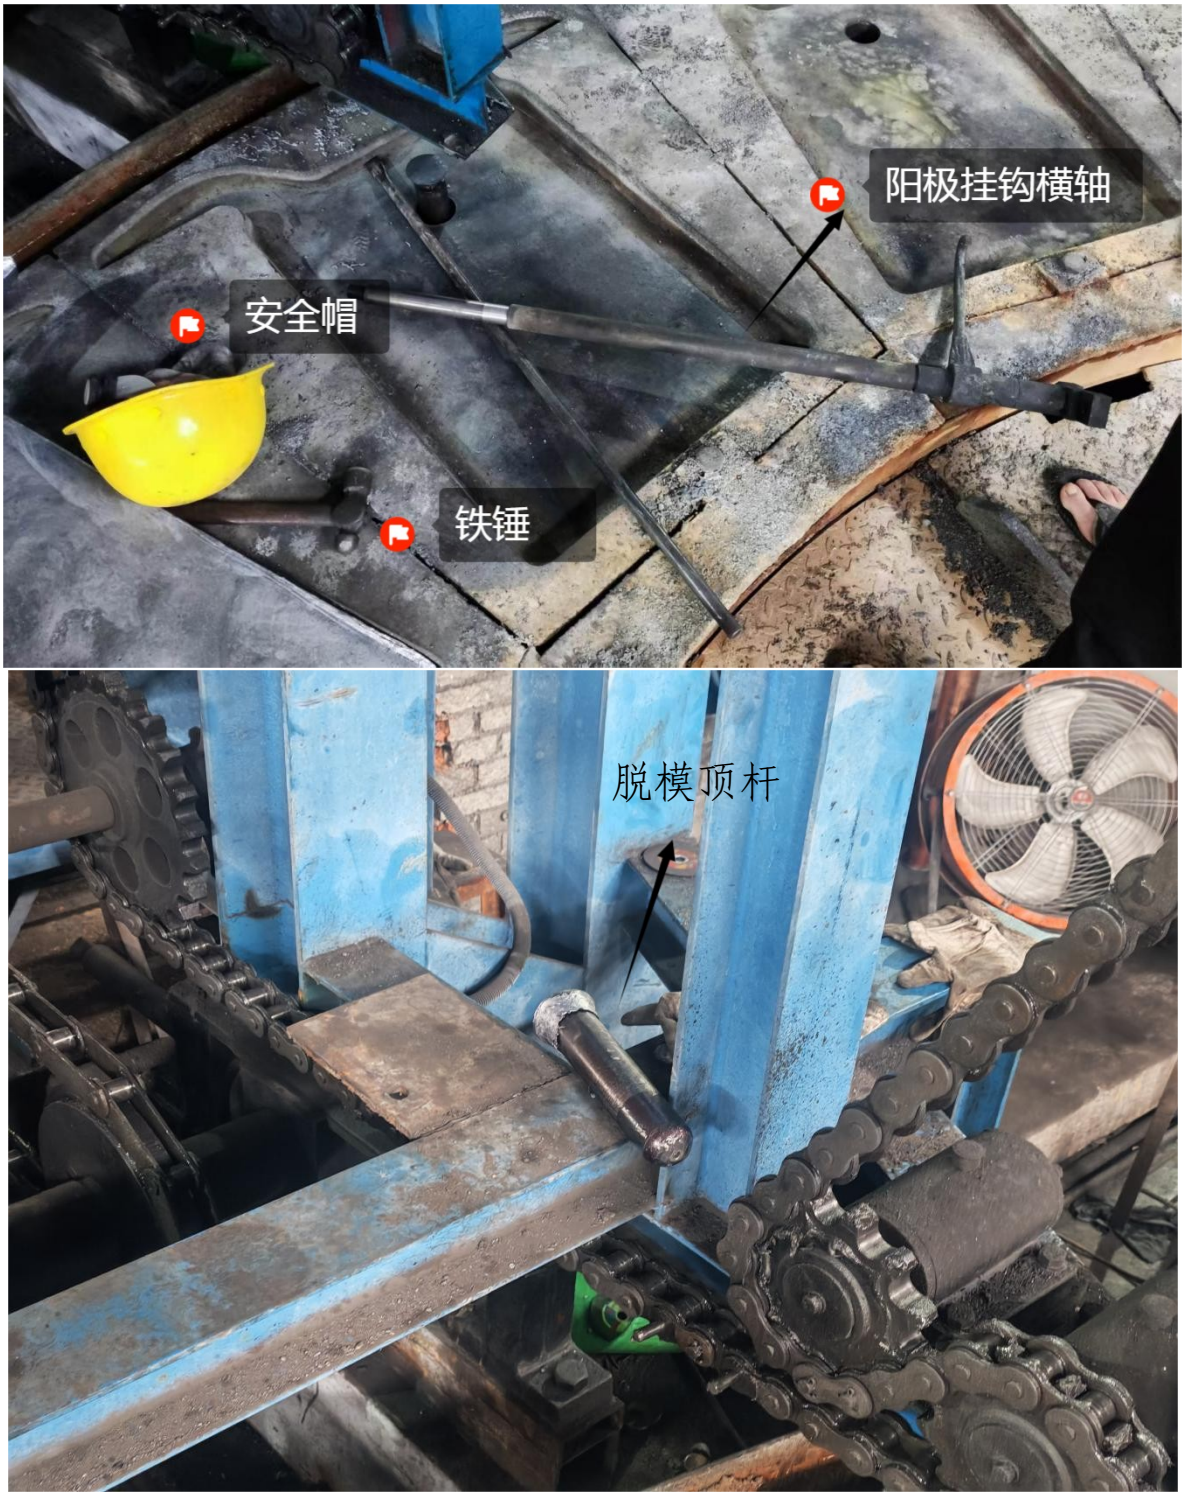
2.阳极浇铸机的阳极运输架未采用金属防护网实施有效的安全防护举措[4]。阳极运输架两侧缺乏安全防护措施，齿轮旋转、链条往复运动区域以及阳极挂钩横轴处于裸露状态，设备存在较大间隙。

图 1-2 事故现场阳极自动浇铸机

图 3 事故现场阳极运输架

2.落实企业安全生产主体责任。要全面开展风险辨识，制定有效的安全管控措施和应急处置方案，切实管控重大安全风险。要根据重大事故隐患判定标准和作业现场安全风险管控清单开展系统性、全覆盖的隐患排查工作，发现问题隐患逐条落实责任人和整改时限，确保问题隐患整改到位；要了解掌握新采用设备的工艺、技术参数、安全特性，对于存在安全风险的部位要及时采取有效的安全防护措施。同时企业主要负责人要切实承担起安全生产第一责任人责任，充分掌握企业安全管理现状，积极组织开展安全教育培训，严格督促、检查本单位的安全生产工作落实情况，及时消除生产安全事故隐患，切实提升企业安全生产管理水平。
