西藏自治区阿里地区燃料公司“7•23”一般火灾生产安全责任事故调查报告

“7·23”一般火灾生产安全责任事故调查报告

经调查认定，西藏自治区阿里地区燃料公司“7·23”火灾事故是一起因违规作业造成的一般火灾生产安全责任事故。

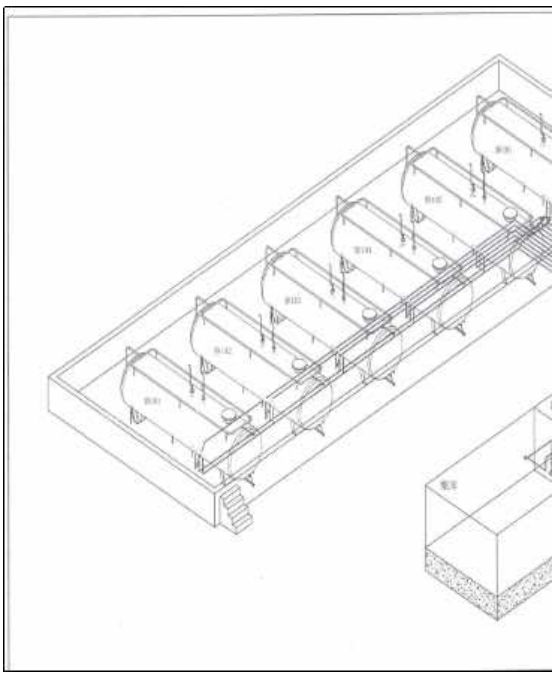
图1 项目竣工图

储罐区共布置6台容积30立方米的钢质地上储罐，从左至右依次为101、102、103、104、105、201，见下图。

注1:2023年7月，储罐更新完毕，事故前后储罐区内储罐的位置和容积未发生变化。
