鲁甸县乐红镇乐红矿山“9·28”事故调查报告

2024年9月28日5时40分许，云南昊龙实业集团有限公司乐红铅锌矿（以下简称“乐红矿山”）1290中段发生一起车辆伤害事故，造成1人死亡。

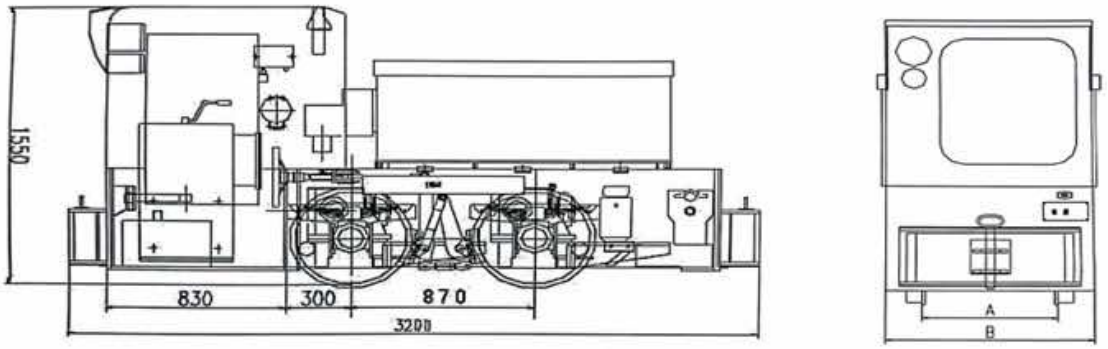
图 1 电机车外形图

电机车名称：防爆特殊型蓄电池电机车，型号：CTY5/6GB，规格5T，使用轨距：600mm。执行标准：MT491－1995《煤矿防爆蓄电池电机车通用技术条件》。产品技术参数见表一，电机车外形图见图1。

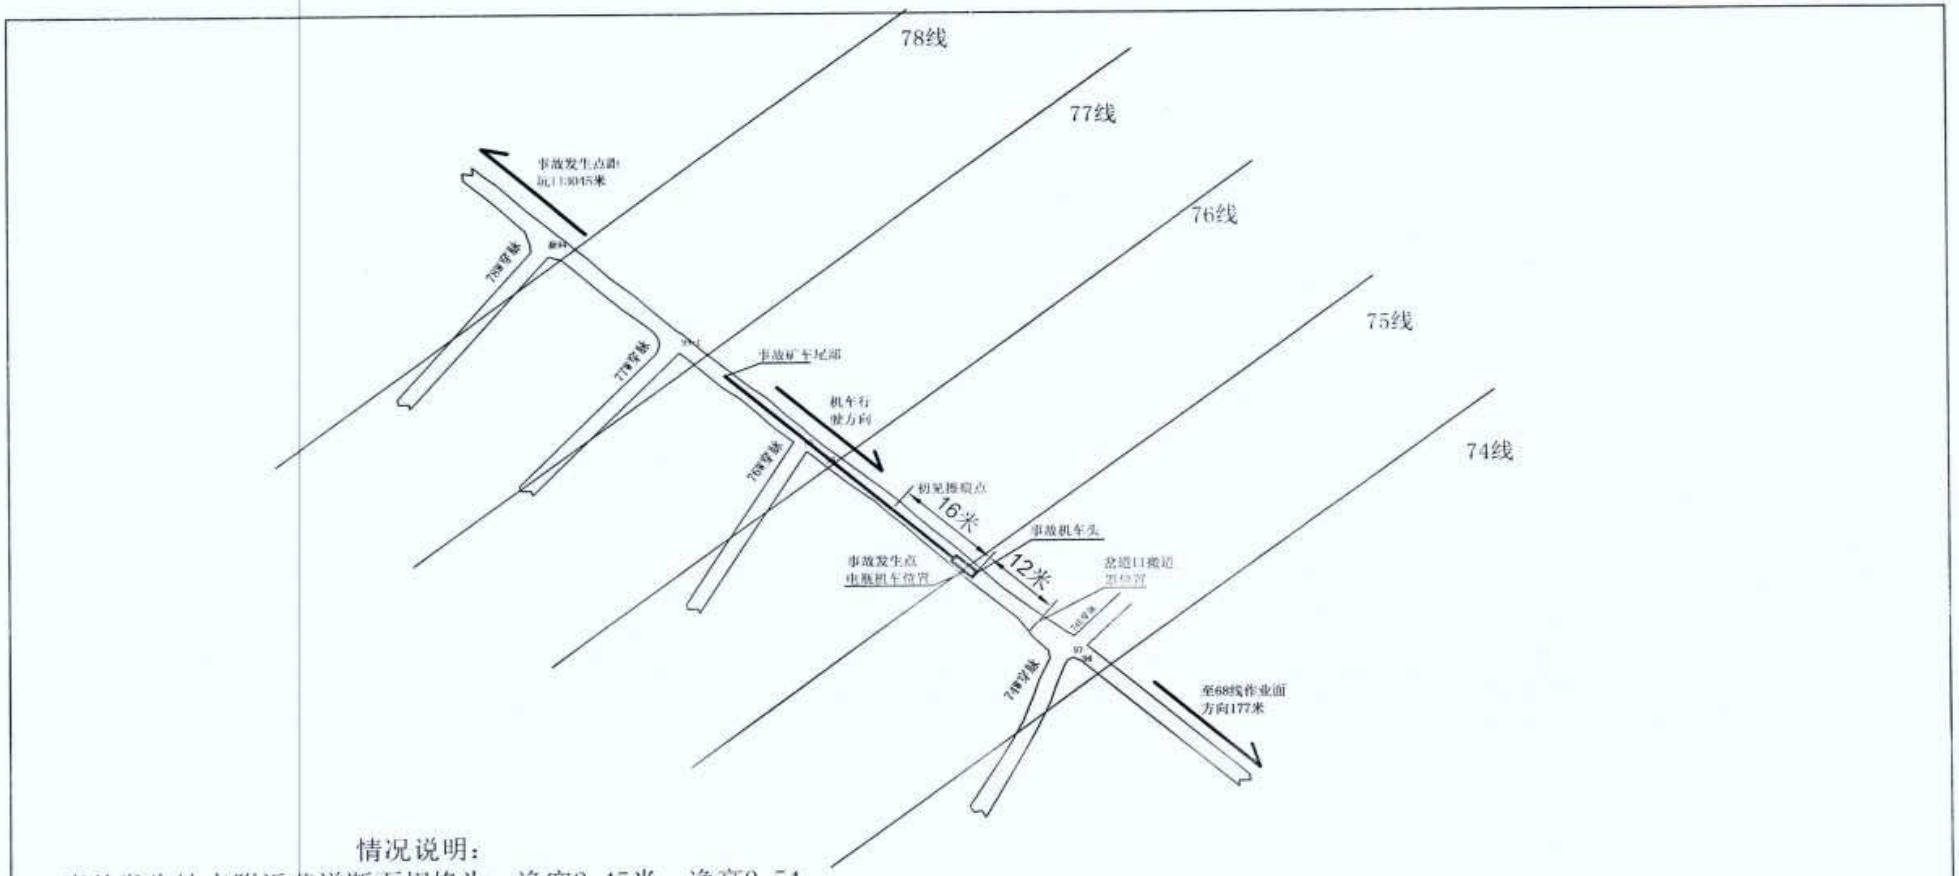
事故发生位置平面示意图

事故现场位于 1290 中段主运输平硐内 74 至 76 线穿脉之间，事故机车头距坑口约 3045 米，距 89 线车场约 400 米，距 74 线穿脉口岔道盘扳道器约 12 米，距行驶目的地 68 线作业面穿脉口约 177 米。巷道平均坡度为+3‰，断面规格为净宽 2.45 米、净高 2.54 米。现场勘验时主巷轨道的岔道盘导向右前方，去往 74 线穿脉。巷道进坑方向左帮侧上方布设有动力线、照明线，左帮侧下方布设有简易排水沟、风水管，右帮侧上方布设有井下通信系统电缆线，以上设施均完好无损。事故发生位置平面示意图见图 2，事故发生位置巷道断面布置现状示意图见图 3。

陈某荣驾驶电机车时违章作业[1]，在电机车未停车、未断电、未制动[2]的情况下下车扳道[3]被机车卷入并碾压，是本次事故发生的主要原因。

[3] 勘察发现，扳道器位于发现第一道擦痕处前方约 40 米左右。事发当天陈某荣、曹某武二人工作面在 68 线。事发当时主巷轨道岔道盘导向右前方，去往 74 线穿脉内，必须人工扳道使其导向 68 线后，陈某荣所驾驶的电机车才能到达 68 线作业面。

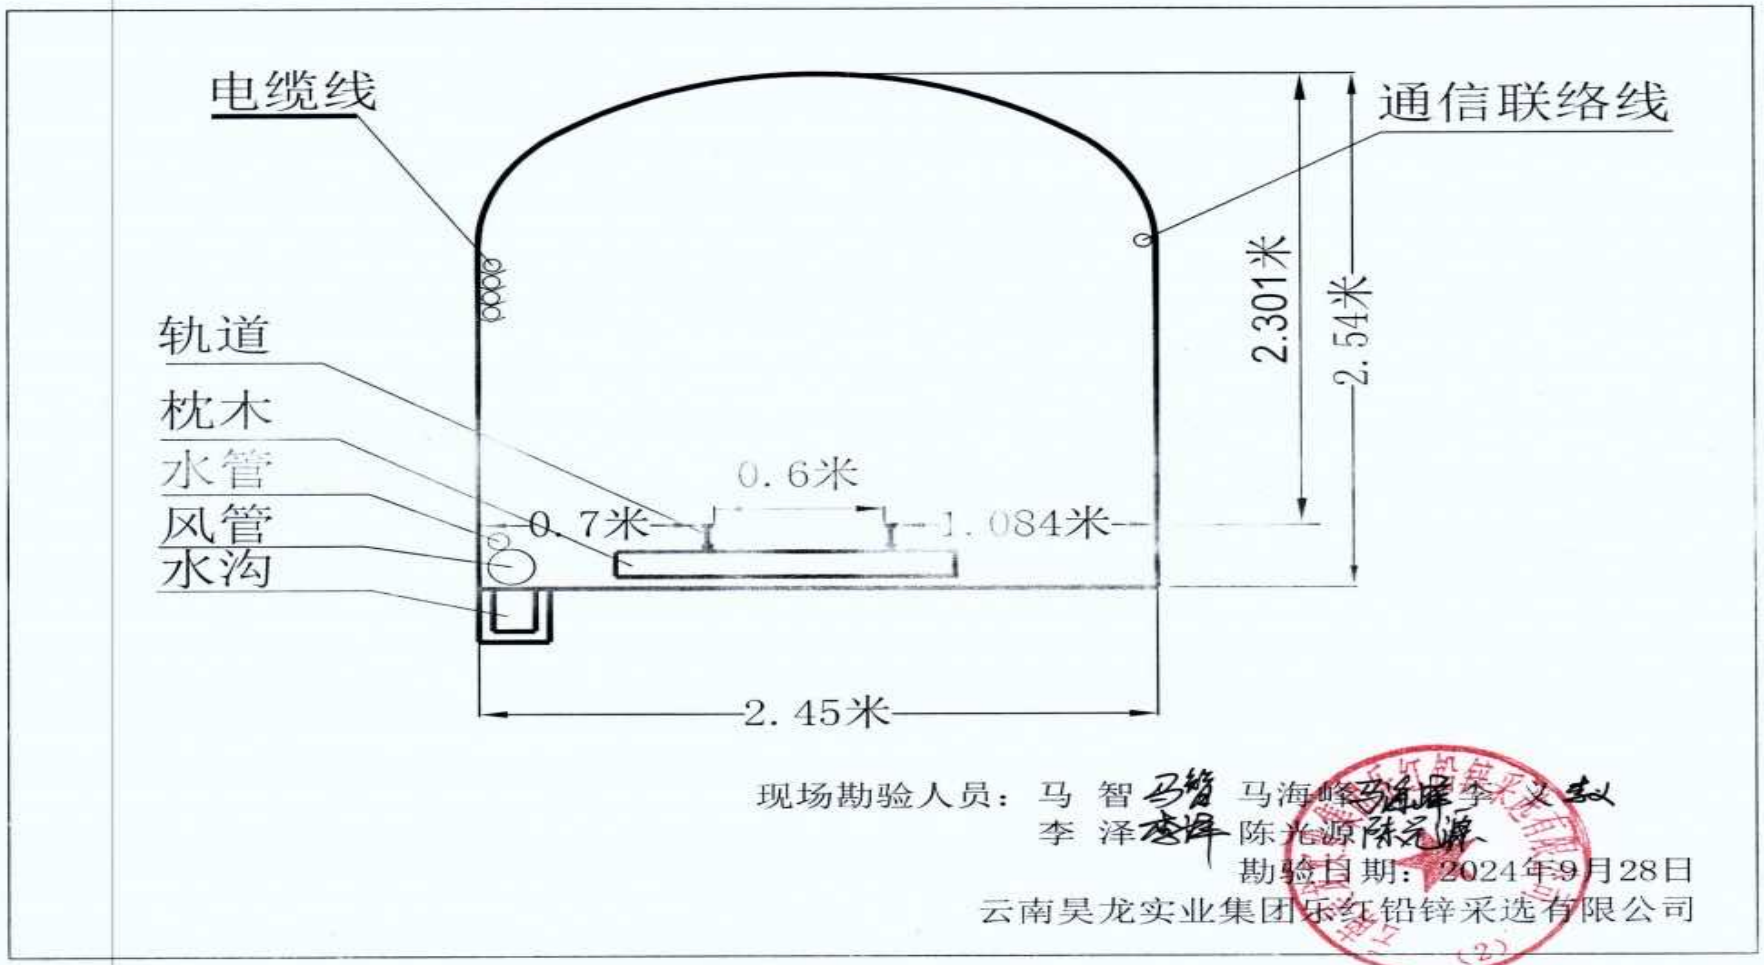
事故发生位置巷道断面布置现状示意图

事故发生地点附近巷道断面规格为：净宽2.45米、净高2.54米，轨道左侧至巷道左壁0.7米、轨道右侧至巷道右壁1.084米，平均坡度为+3‰，轨距为600±2mm，距68线作业面177米，距坑口3045米。事故发生地点附近巷道左侧设简易排水沟、风水管、动力线及照明线，巷道右上侧布置通信联络线。现场勘验时主巷与74线穿脉岔道盘导向位置为右转方向。详情见“事故发生点巷道断面现状布置示意图及平面示意图”。
