峨山双江云南嵘煊劳务分包有限公司“6·29”一般物体打击事故调查报告

峨山县人民政府“6·29”事故调查组

2025 年 8 月 27 日

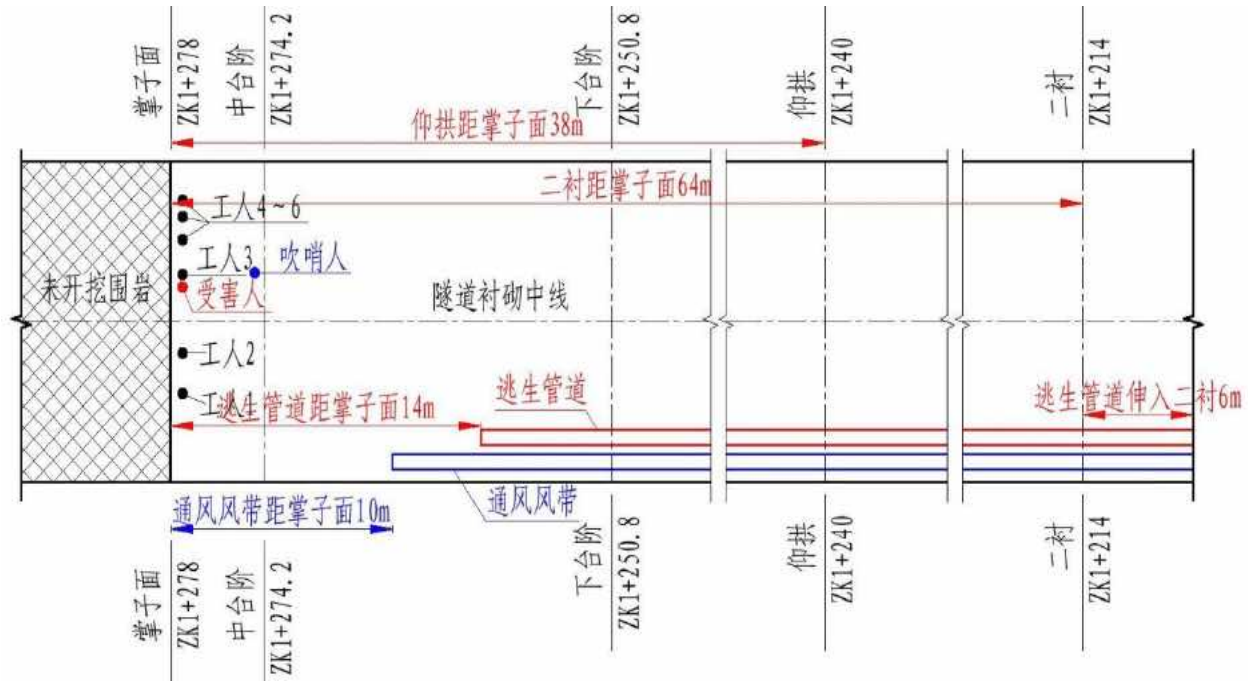
图 1-事故现场平面图

事故地点位于峨山到石屏公路石洞山隧道左幅ZK1+278掌子面处，掌子面距仰拱38米、距二衬64米，掌子面上台阶预留有核心土堆，现场有云南嵘煊劳务分包有限公司支护班组作业人员7名，均按要求佩戴安全帽、反光背心等防护用品。隧道原设计围岩为下元古界昆阳群黑山头组富良棚段（Pt1f）砂质板岩，较软岩，中风化，结构面较发育、结合一般，薄层状结构；地下水出水状态为点滴状，工程地质性质及围岩自稳能力一般，拱部无支护时易掉块、局部小坍塌。

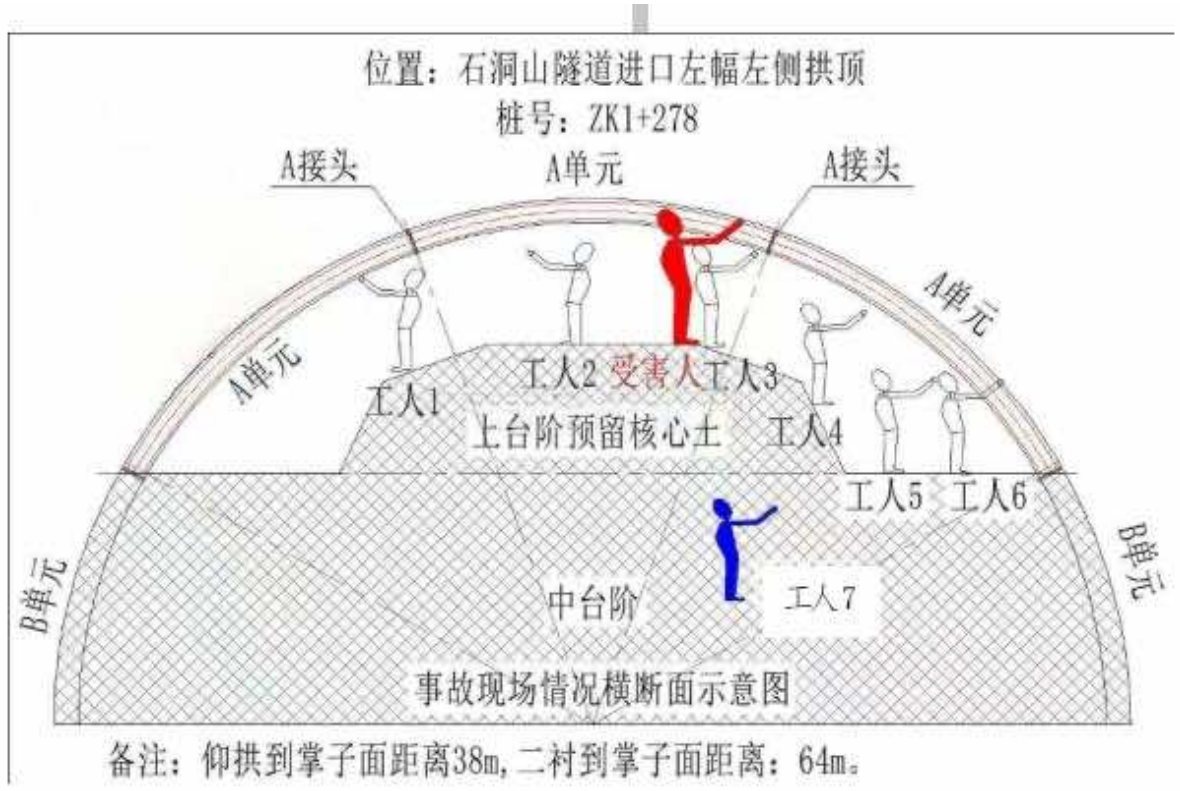
图 2—事故现场剖面图

云南嵘煊劳务分包有限公司在进行钢拱架安装作业过程中，未严格按照《公路隧道施工技术规范》（JTGT-3660-2020）9.5.5条[1]规范操作组织施工，钢架未垂直于隧道中线在竖直方向安装，没有用钢楔块或木楔块楔紧钢架和围岩之间的间隙，并用喷射混凝土充填密实，在未确保钢架竖向不倾斜和平面不错位、不扭曲

的情况下盲目安装作业，钢拱架失稳倾倒是事故发生的直接原因。
