峨山甸中峨山彝族自治县甸中炼铁厂“11·27”一般冒顶片帮事故调查报告

2024年11月27日14时30分许，峨山彝族自治县甸中炼铁厂所属峨山县甸中炼铁厂小法竜铁矿（以下简称“小法竜铁矿”）20#平硐，发生一起冒顶片帮事故，造成1人死亡、直接经济损失人民币207.06万元。

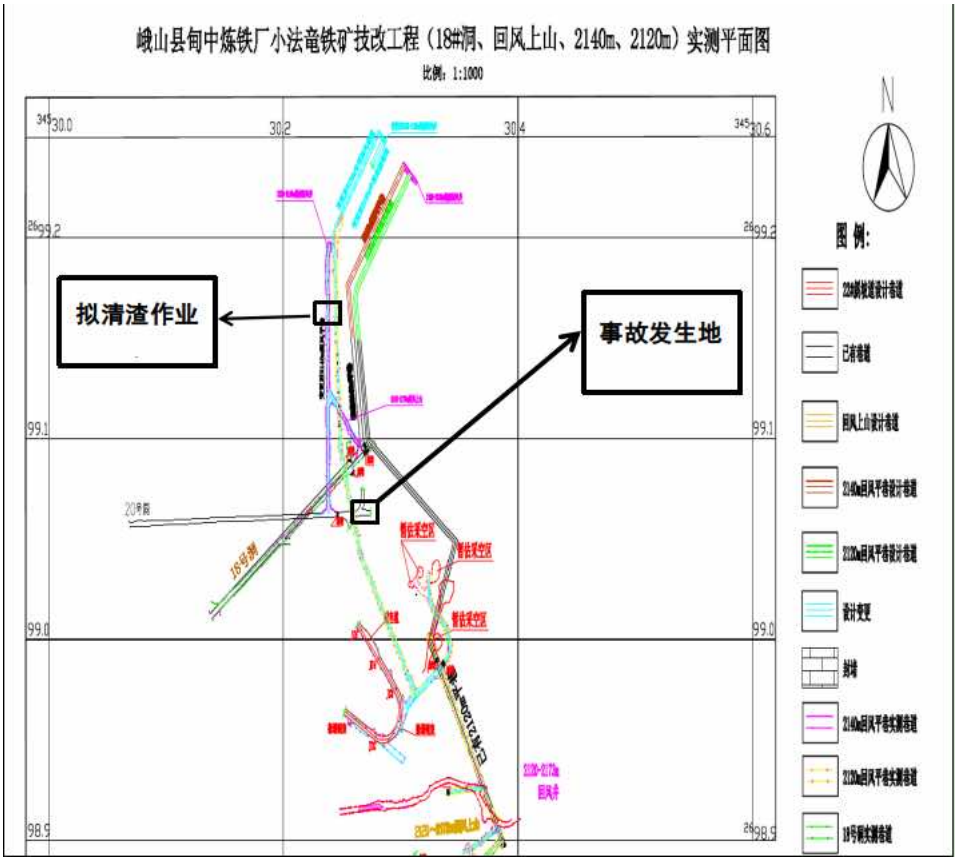
调查组到达事故现场后，死者吴**已被抬到20#平硐洞口处，经事故调查组下井现场勘查，事故发生地点位于20#平硐2410m回风巷，距20#平硐洞口约230米，巷道断面为2.9×2.6米，巷道口停放扒渣机一台，巷道围岩破碎，无支护、通风和照明设施，周边有白色卫生纸；事故地点不属于技改工程范围，现

场未发现非法盗采痕迹。经调查询问，死者位于该废弃巷道内，呈趴下姿势，上半身被石块掩埋，头部未被石块掩埋，下半身未穿裤子。

图1峨山彝族自治县甸中炼铁厂“11·27”一般冒顶片帮事故现场图（事故发生地点）

图2 峨山彝族自治县甸中炼铁厂2024年11月27日，吴**、符**拟清渣作业点现场图

图3 峨山彝族自治县甸中炼铁厂20#平硐技改工程平面图
