乌兰浩特乌兰哈达兴安盟中良粮食有限公司“7·23”一般高处坠落事故调查报告

乌兰浩特市政府事故调查组

2025年9月19日

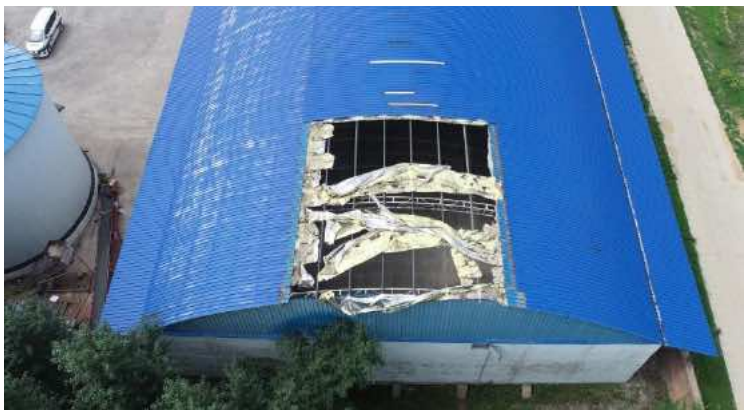
事发当日天气多云22-23℃，西南风4级。事发地点位于乌兰哈达镇胡力斯台村兴安盟中良粮食有限公司院内北侧玉米储存库内，库房宽25.9米，高9.8米，库房周围混凝土墙体高6米，混凝土墙体上方为钢结构圆弧形棚顶，棚顶钢结构上方敷设钢丝网。死者坠落地点位于库房东侧墙体上方屋面边缘处（距东侧山墙50公分），棚顶钢丝网有一处不规则长方形破损孔洞，孔洞位置距地面高9.2米，孔洞正下方水泥地面有一处面积约0.5米×0.8米的血迹，宋**坠落地点周边无安全警示标

识、无防坠落缓冲设施。

图 1 事故现场室外照片

图 2 事故现场室内照片

图 3 事故现场整体照片
