帝锦城二期“12•7”一般高处坠落事故调查报告

时间：2022-09-27 | 来源：帝锦城二期“12·7”一般高处坠落事故调查组

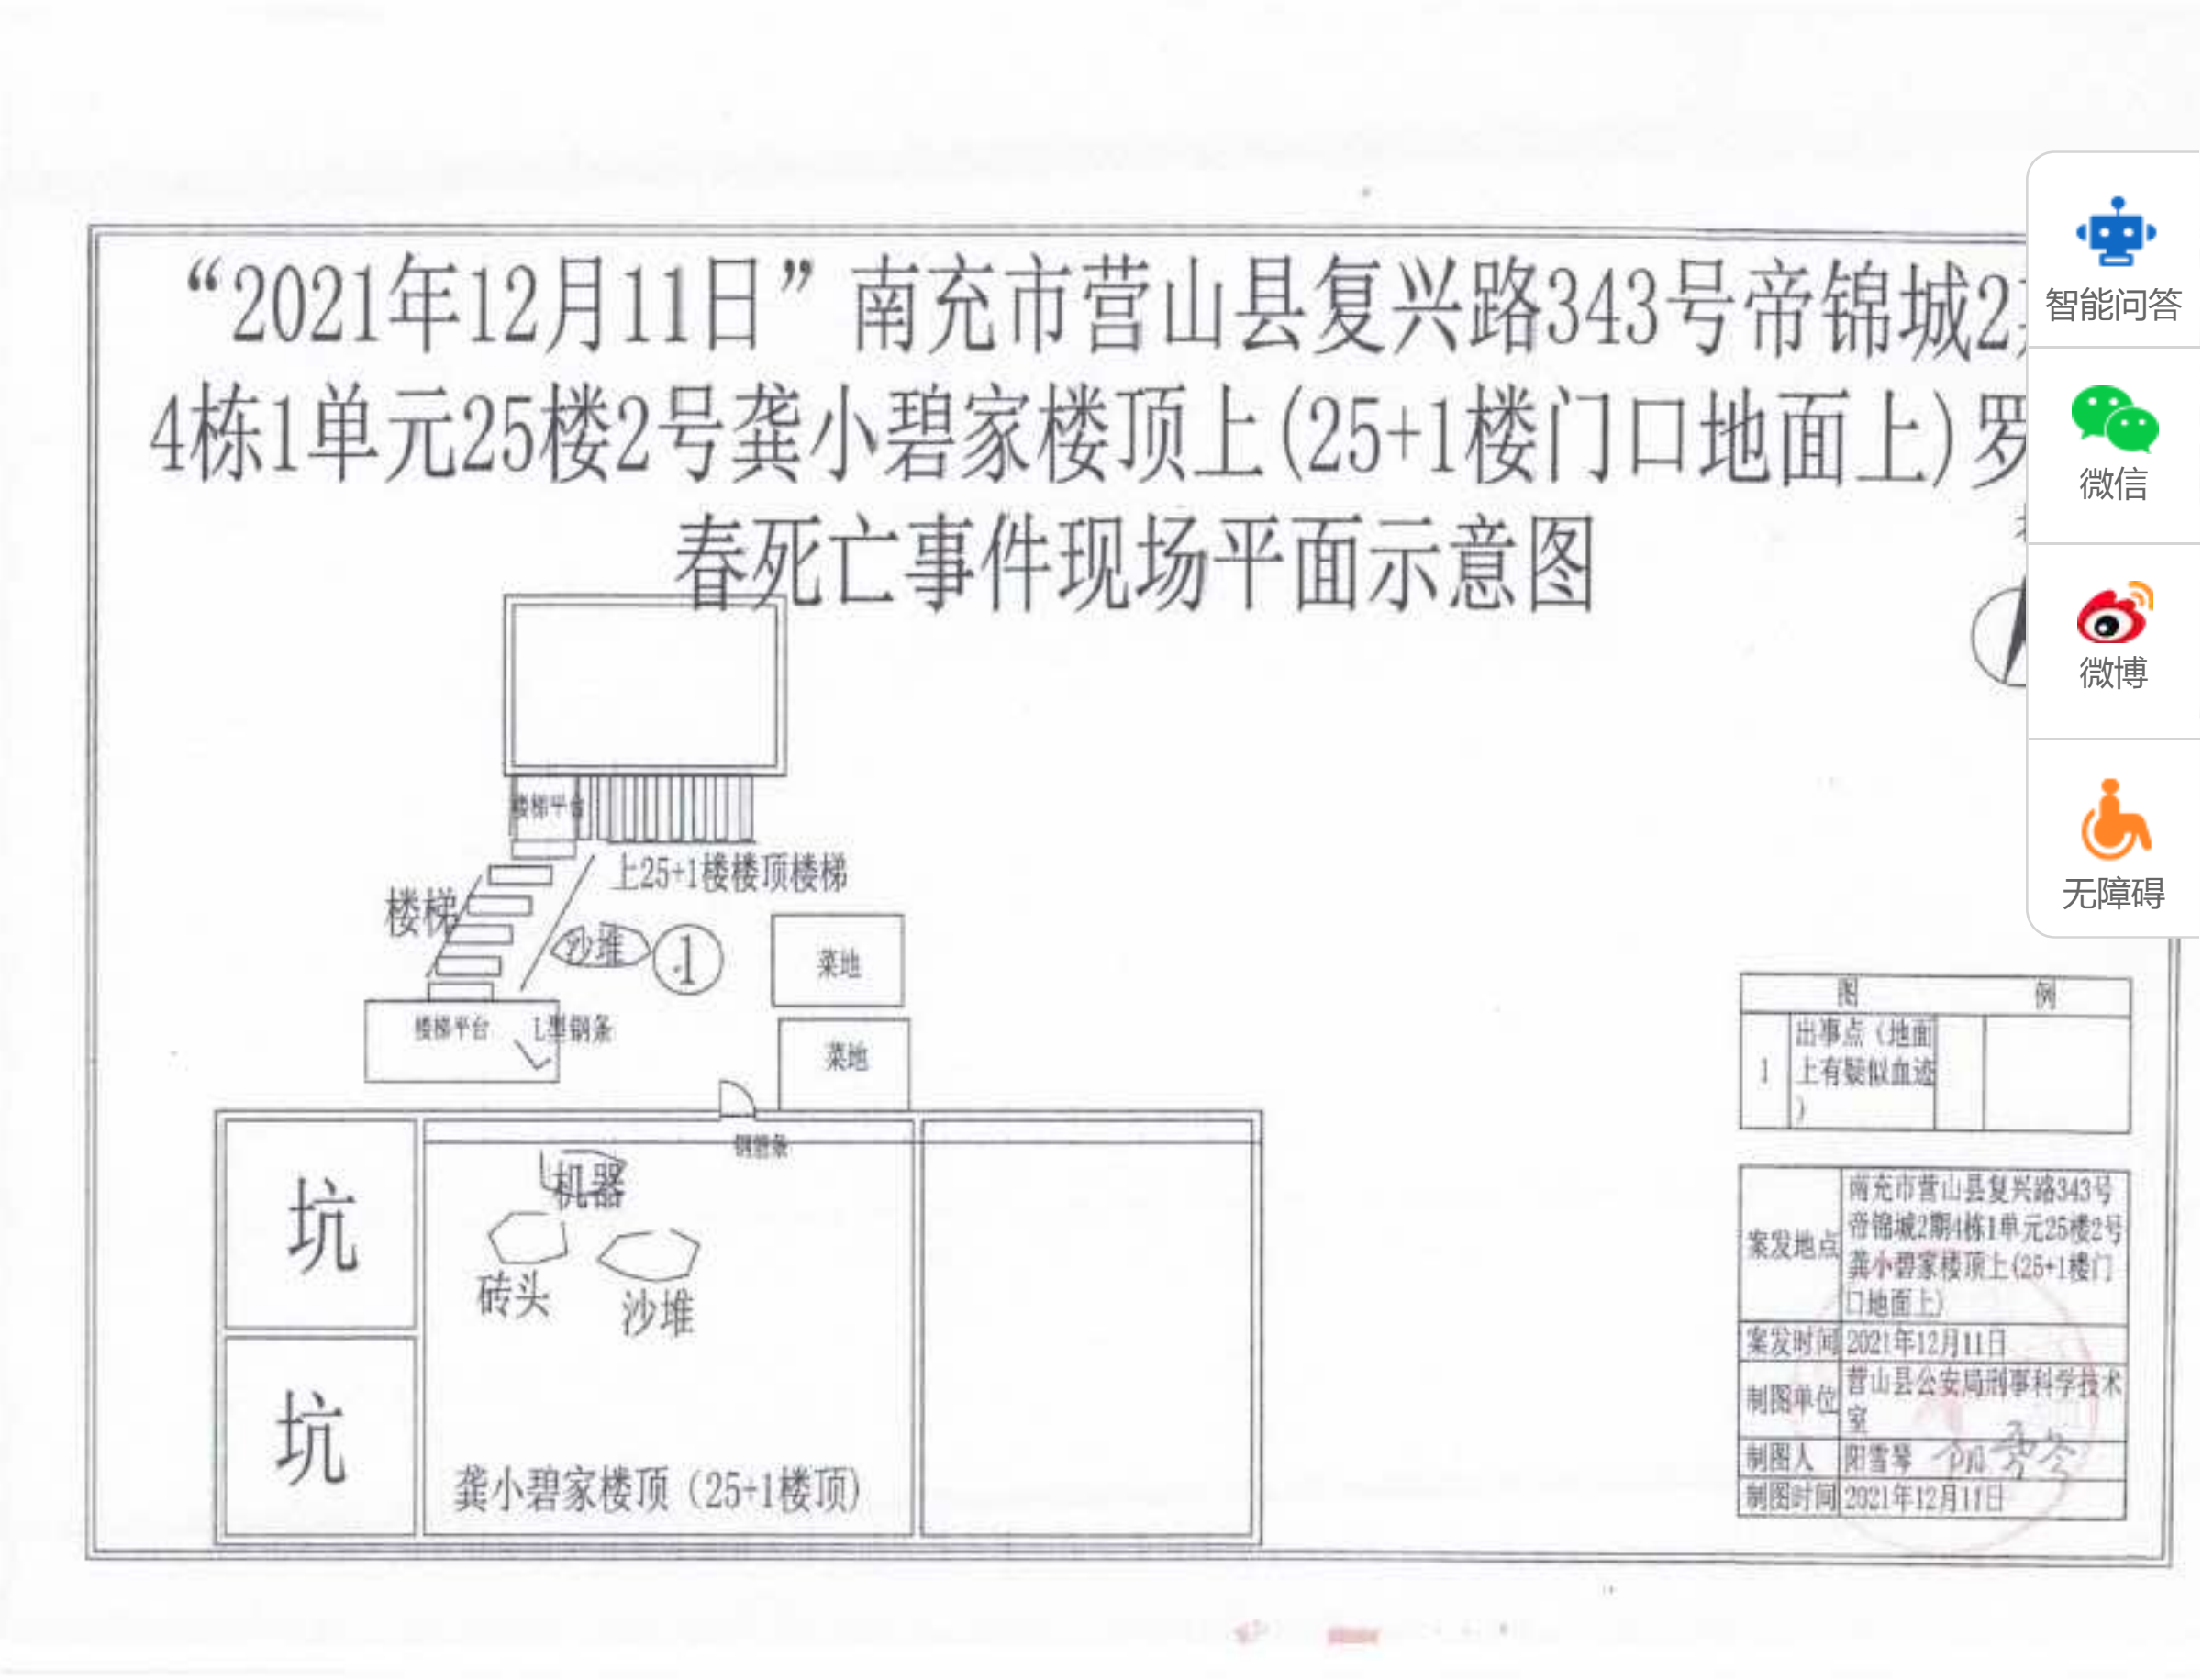
事故现场平面示意图

调查组2次对事发现场进行勘查：12月11日公安勘查，事故现场位于营山县复兴路343号帝锦城2期
山县复兴路，南临营山县信智城大酒店，西临营山县朗润国际安置房，北临营山县圣桦时代广场。中心
县复兴路343号帝锦城2期小区4栋1单元25楼2号龚晓碧（龚昌继女儿）家楼顶天台上（25+1楼门口地面
区4栋1单元，乘坐电梯上至25楼步行上楼顶天台，25楼2号房和25楼2号房楼顶上（25+1楼）均为龚晓碧
有两间并排的砖混结构房屋，房屋东侧有两片菜地，菜地用砖包围，两间房屋西侧有一间偏房，偏房西
地，菜地用砖包围。经邓洪伟组织工人入场施工后，偏房顶板已用混凝土浇筑，并于偏房顶板向东往
1.37米、宽0.51米，距天台地面高度2.87米的雨檐，偏房及并排房屋的屋顶与天台地面间也通过混凝土

接，并排房屋的屋顶设置有一台“少先吊”，偏房西南侧的一通菜地已拆除，并于原地用砖新砌了两间房 浇筑顶板，原有的菜地泥土和砖堆放于新砌的房间内。2021年12月15日，经应急管理局现场勘验，并排房 片菜地及新砌房间内菜地拦泥土的砖已转移至房屋屋顶，屋顶上还堆放有砂石、砖头、斗车、玉米穗轴等

罗登春登上楼梯转台收回建筑施工所用电线时踩在浇筑雨檐模板上，因模板下方无支撑物导致失去
落摔伤后经抢救无效死亡。
