资阳临空四川久润消防工程有限公司
“6·28”一般物体打击事故
调查报告

2025 年 8 月

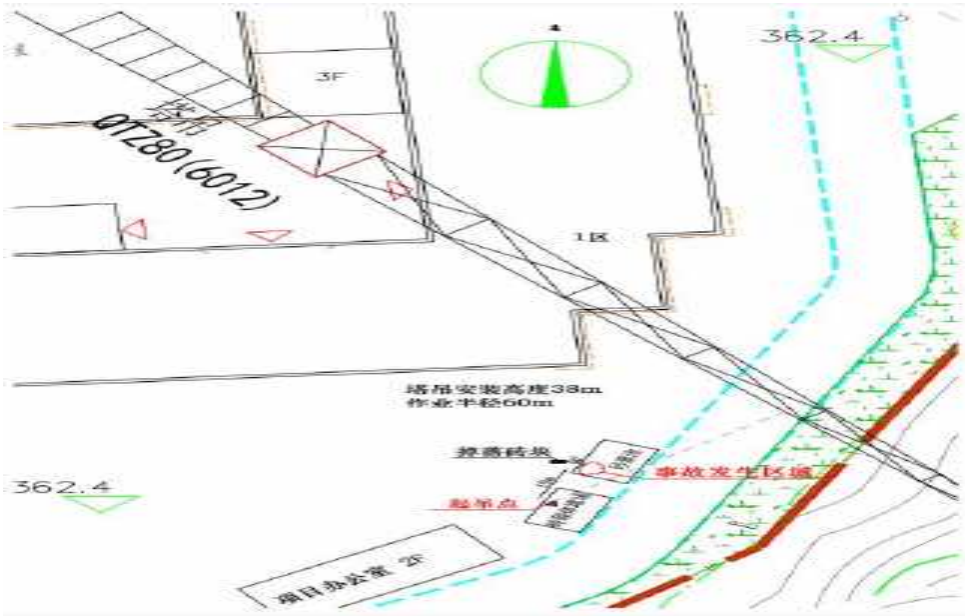
1.现场勘验情况。事发点位示意图（见图一、图二）。

2.调查询问情况。经询问事故现场相关人员和查看现场监控视频了解到：事发当时，文某英负责将多孔砖装至吊斗，装满吊斗后（监控显示，码放的砖块已明显超过吊斗顶部，且不整齐、未捆绑固定），前往旁边继续开展砂浆拌合作业。韩某蓉未认真检查吊装货物是否超量、吊装材料是否绑扎牢固，未及时警告劝离在塔吊吊装区域下方进行砂浆拌合作业的文某英，便指挥苏某娟开始吊运工作。塔吊起吊后，因起重臂转向、吊斗晃动，导致一块多孔砖掉落砸在文某英头部，致文某英安全帽破损头部受创，后经抢救无效死亡。

（JGJ 196-2010）4.0.12 中“物件起吊时应绑扎牢固，不得在吊物上堆放或悬挂其他物件；零星材料起吊时，必须用吊笼或钢丝绳绑扎牢固”的规定。韩某蓉指挥吊运时，未对吊装材料是否超限、是否绑扎牢固进行复核，未对在吊物下方停留的文某英及时警告劝离，违反《建筑施工塔式起重机安装、使用、拆卸安全技术规程》（JGJ 196-2010）2.0.17 中“塔式起重机使用时，起重臂和吊物下方严禁有人员停留”的规定，致吊运过程中因起重臂转向晃动导致砖块掉落击中文某英头部致其受伤，经抢救无效后死亡。
