石棉草科石棉县博源电力有限公司友爱尾水电站“4·16”一般高处坠落事故调查报告

石棉草科石棉县博源电力有限公司“4·16”一般事故调查组

2026年6月

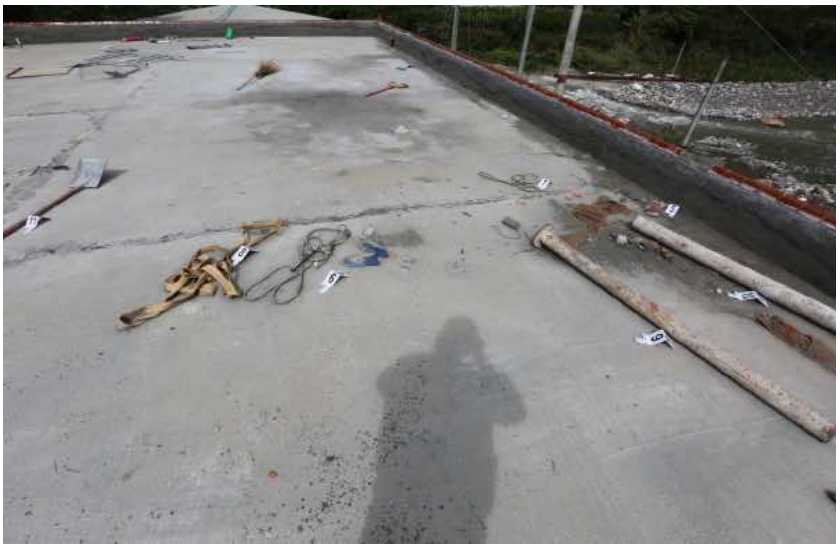
图 2 事故现场正面照

现场位于石棉县草科藏族乡石棉县博源电力有限公司友爱尾水电站，东侧为王岗坪彝族藏族乡至草科藏族乡公路，南侧、西侧为“田湾河”河滩，北侧为友爱尾水电站内部道路。中心现场位于友爱尾水电站机房西侧院坝。电站机房坐东朝西，为砖混结构单层厂房。经无人机飞行测距，机房屋

顶距地面垂直高度为 8.8m。楼顶四周砌有水泥“女儿墙”，墙体高度 0.45m，墙体顶部砌有长 0.1m，宽 0.05m 棕色拱形瓷质琉璃瓦，西侧“女儿墙”中部，可见两块琉璃瓦缺失。

18时13分，当配重沙袋吊运至距地面大约3米时，提升机整体失稳倾覆，黄某冲、陈某辉两人连同机器从屋顶坠落至地面。

工人黄某冲、陈某辉在使用多功能电动提升机进行屋顶吊运作业时，擅自取消设备底座的原有配重，违规以自身重量代替配重。吊运过程中因两人自身重量不足以平衡吊运物体的重量，导致提升机整体失稳倾覆，且两人在作业过程中未系挂安全带，连同提升机从屋顶坠落至地面。
