# 日照钢铁轧钢有限公司“7·21”一般起重伤害事故调查报告

日照钢铁轧钢有限公司“7·21”
一般起重伤害事故调查组
（岚山区应急管理局代章）
2022 年 9 月 9 日

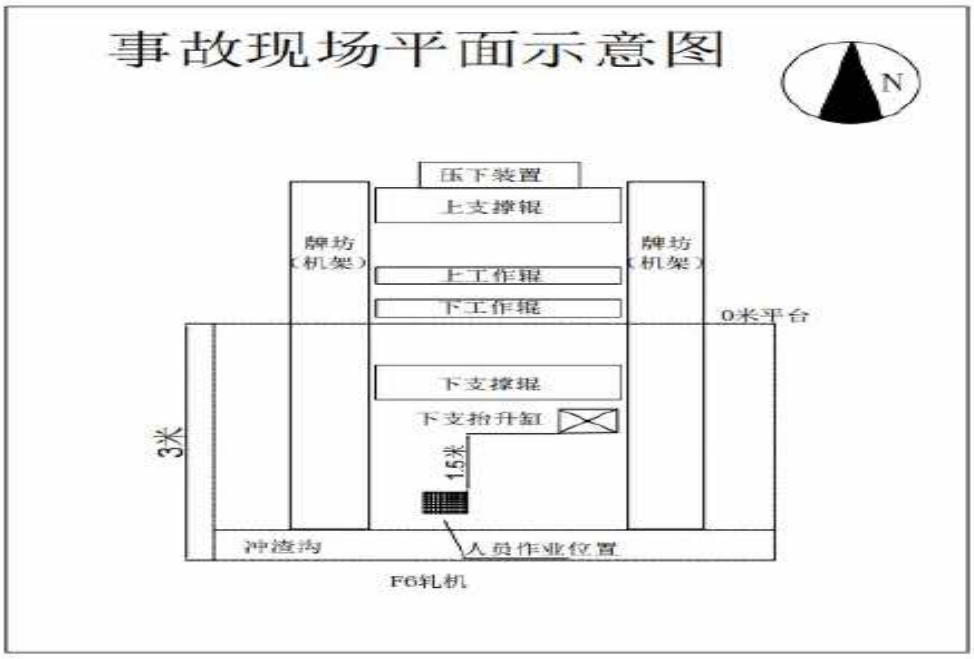
图一 事故现场平面示意图

事故现场位于轧钢公司2150生产线精轧区域F6轧机地坑下部。F6轧机整体结构主要为牌坊（机架）、压下装置、上支撑辊、上工作辊、下工作辊、下支撑辊，下支撑辊位置位于0米平台下方地坑内，现场检修作业项目为更换下支撑辊下部抬升缸（下支抬升缸），作业面距离0米平台高度约3米。事故发生时，吊物悬空高度距离作业面约1.5米，两名作业人员在下支抬升缸下方清理安装面油污。（见图一）

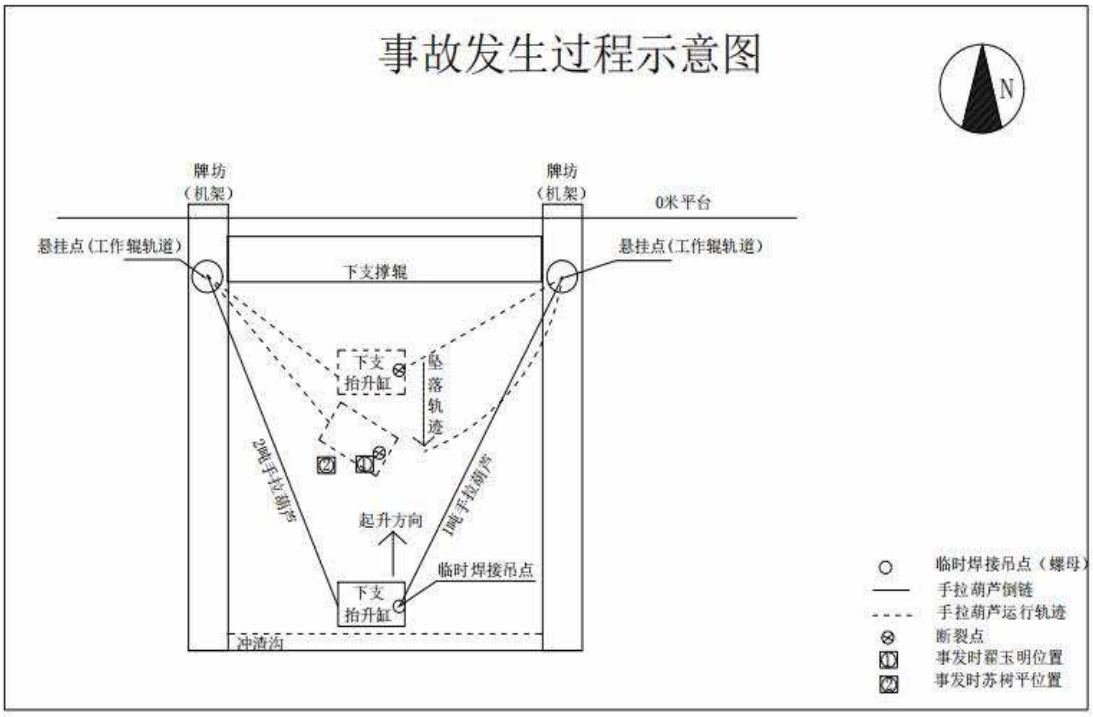
**图二 事故发生过程示意图**

2021 年 7 月 21 日 13 时 30 分许，F3-F6 轧机检修作业项目负责人翟玉明安排高文杰、高卫东、苏树平等人到精轧区域 F6 轧机处进行下支抬升缸回装作业。13 时 40 分左右，翟玉明发现，两台下支抬升缸备件上下摞放在小车上，当使用单个手拉葫芦拉升抬升缸时，无法将其正常吊运到预定安装位置。翟玉明见状，随即安排高文杰在抬升缸上焊接螺母作为临时吊点。13 时 45 分左右，翟玉明指挥高文杰、高卫东、苏树平等人使用两个手拉葫芦将下支抬升缸起升、拉平。13 时 48 分左右，高文杰手动捅液压阀将小车拉出，此时抬升缸处于悬空状态。14 时 20 分左右，翟玉明发现下支抬升缸安装面存在油污，随即安排苏树

平一同进入悬空的抬升缸下方清理油污。14 时 25 分左右，焊接在抬升缸上的临时吊点突然断裂，悬空的抬升缸因重力因素由北侧向南侧快速摆动，将翟玉明头部、苏树平左前臂砸伤。（见图二）

F3-F6轧机检修作业项目负责人翟玉明在未对临时吊点焊接质量确认的情况下，盲目指挥检修工高文杰加设手拉葫芦进行吊装作业[①]。当吊物处于悬空状态时，又违章指挥检修工苏树平协同进入吊物下方危险区域内进行冒险作业[②]，是导致事故发生的直接原因。

（一）深刻吸取事故教训，落实企业安全生产主体责任。事故单位要深刻吸取事故教训，切实落实企业安全生产主体责任，持续完善安全生产规章制度、SJP安全工作程序，强化对作业人员的安全教育和培训，确保作业人员掌握必要的安全知识，杜绝触碰安全红线、安全底线。

（二）加强作业人员安全培训，提高作业人员安全意识。事故单位要加强对从业人员进行安全生产教育和培训，保证从业人员具备必要的安全生产知识，熟悉相关安全生产规章制度和安全操作规程，掌握本岗位的安全操作技能，了解事故应急处理措施。

（三）强化作业现场安全管控，提升企业本质安全水平。事故单位要全面加强检修作业现场安全管控力度，固化危险作

业管控流程，持续细化、完善检修作业安全方案与各环节安全控制措施，严格落实 SJP 卡作业流程，明确现场作业红线边界。要加强检修作业现场安全检查和监督，及时发现并制止作业过程中存在的违章违规行为，消除安全事故隐患，防止类似事故的发生。
