越秀登峰“4·8”一般其他伤害事故调查报告

2024年4月8日15时43分许，广州市越秀区登峰街云泉南路163号大院一临时停车场内发生一起其他伤害事故，造成一人死亡。

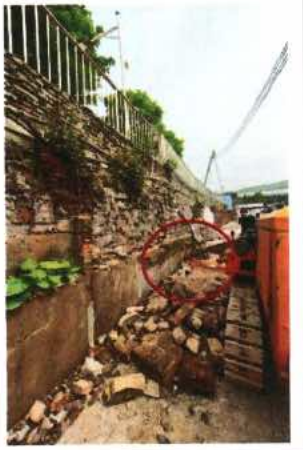
图3事发挡土墙工地

1.倒塌事故发生地点：项目工地（见图3），倒塌物为加固前的原挡土墙紧贴的砖砌围墙砖块，原挡土墙与锚杆钻机相距约1米，死者当时位于其间（见图4）。

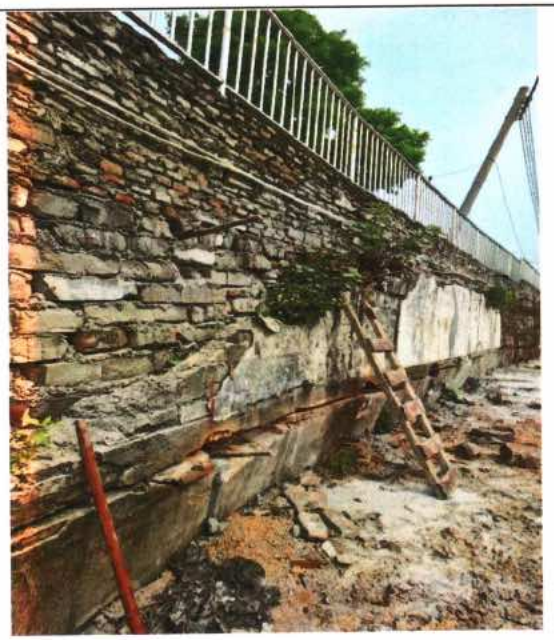
图 10 原挡土墙（含外侧紧贴的砖砌围墙）砌体

3. 发生事故处原挡土墙（含外侧紧贴的砖砌围墙）高约 3.5 米（见图 9），以水泥砂浆砌筑红砖建成（见图 10）。原挡土墙（含外侧紧贴的砖砌围墙）已有明显的开裂、变形、砂浆不饱满（见图 11）现象，挡土墙上部土体有明显开裂现象（见图 12）。

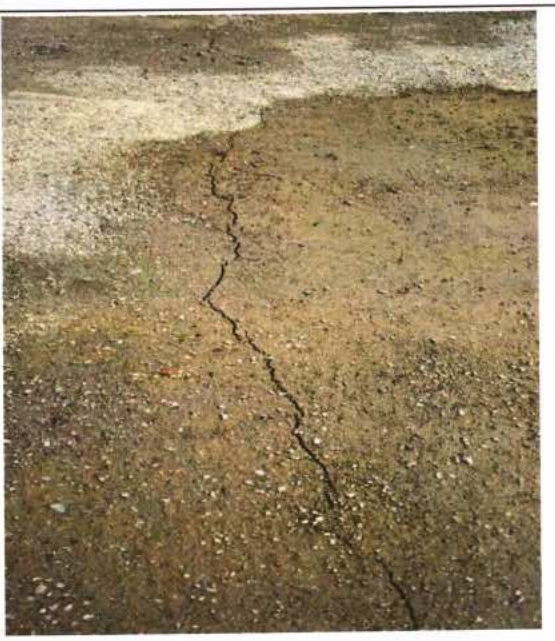
图 11 原挡土墙（含外侧紧贴的砖砌围墙）开裂、变形、砂浆不饱满

杨某某与邓某某在原挡土墙处进行下部锚杆的造孔作业，由于孔位周边原挡土墙砌筑砂浆不饱满且已严重的开裂、变形，受钻机造孔施工扰动，导致造孔孔位上方的原挡土墙外侧紧贴的砖砌围墙发生局部倒塌，正在开动锚杆钻机的杨某某当时位于挡土墙与锚杆钻机操纵台之间，受倒塌物的打击向钻机操纵台方向倒伏，一操作杆正好从其右侧脸颊穿入造成二次伤害，这是本起事故的直接原因。

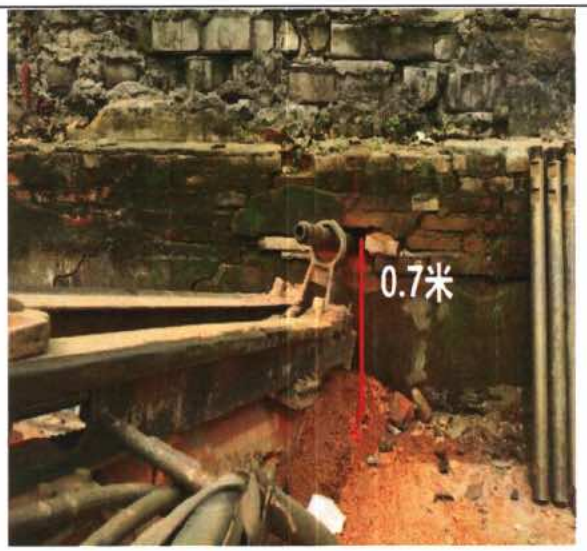
图 12 挡土墙（含外侧紧贴的砖砌围墙）上部土体开裂
