普宁南溪粮仓“8·18”一般气体中毒事故调查报告

普宁市人民政府事故调查组

2023年12月

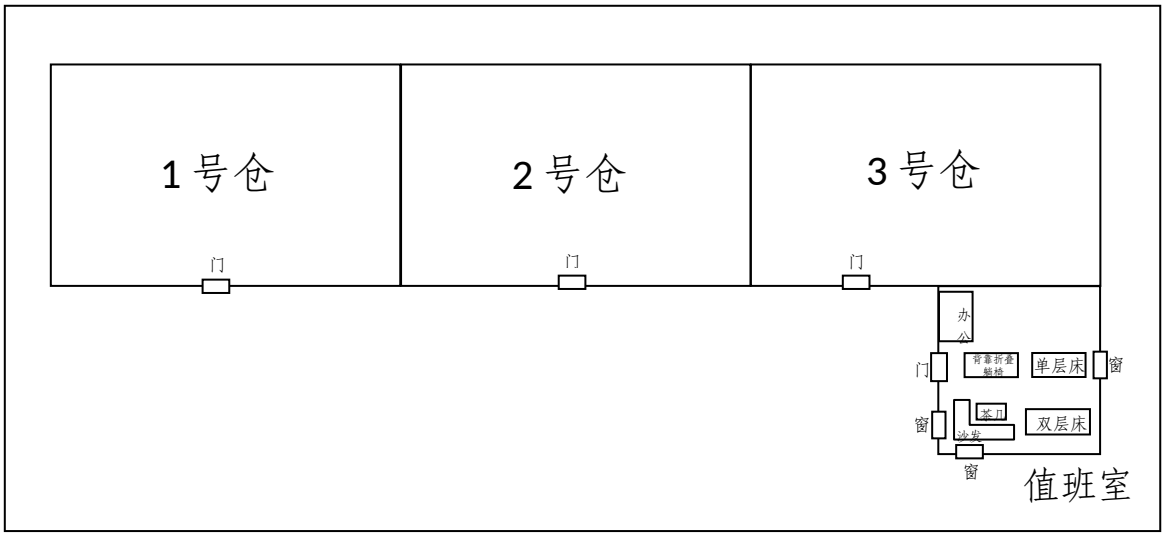
事故值班室及粮仓布置情况图

南溪粮仓内有11座仓库和1个值班室,值班室与1、2、3号粮仓呈“7”字型,值班室西侧与3号粮仓共用同一堵墙。事故发生时南溪粮仓总共储存约2100吨稻谷。事故发生在南溪粮仓的值班室内,值班室长5.25米、宽5.07米,设有南门(宽0.78米、高1.78米),值班室门与粮仓门中间夹角为90°,约2米距离。值班室西南侧有一张办公桌,有一张靠背折叠躺椅位于办公桌东

侧，值班室东北侧有一张双层铺位，正北侧有一张单层床，东南侧有一只沙发及茶几；值班室北面墙、东面墙南侧、南面墙东侧各有一扇窗，西面墙贴有塑料薄膜纸。值班室内无安装排风扇。

普宁市南溪粮仓值班室及仓库布置不合理，其值班室与3号粮仓共用同一堵墙，值班室与3号粮仓的安全距离不足。由于建造时间久远，墙体老化导致磷化氢气体泄露，直接导致事故的发生。

方春生缺乏安全意识，对熏蒸作业现场存在的安全风险辨识不足[16]，未能及时发现墙壁出现气体泄露的情况。由于磷化氢气体密度比空气大，且在用药后的七天内，仓内磷化氢气体浓度较高。部分磷化氢气体通过老旧墙体泄露进入值班室低处。方春生在值班室值班期间，有躺在靠背折叠躺椅上休息的习惯，靠背折叠躺椅贴近地面，导致方春生在无意识情况下，吸入磷化氢气体导致中毒。且方春生在身体出现异常时没有引起重视并及时就医，因送医不及时导致其经抢救无效后死亡。
