国道G105线连平路段“6·22”较大道路交通事故调查报告

2020年6月22日8时48分许，国道G105线k2341+200m（河源市连平县元善镇路段）发生一起大客车（车牌号为粤PK4380）与大货车（车牌号为皖K19771/皖KKA21挂）相撞，造成3人死亡，9人受伤的较大道路交通事故。

经查认定，国道G105线连平路段“6·22”较大道路交通事故是一起生产安全责任事故。

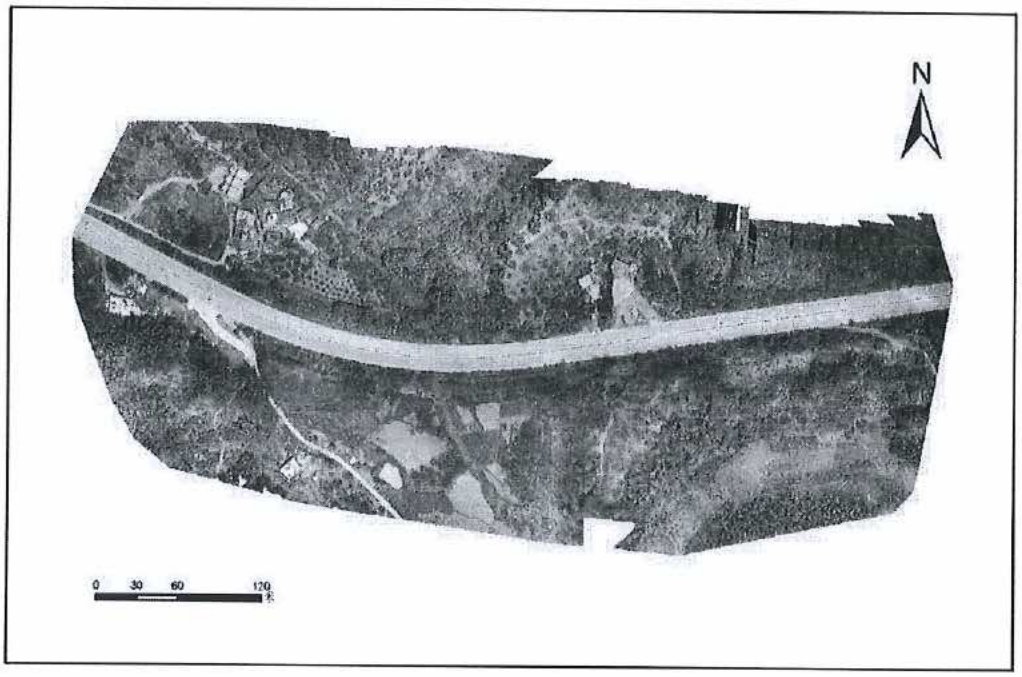
图1：事故现场数字正射影像（DOM）

缺口处（事故发生点）有粤PK4380号牌大客车左右后轮侧滑印，其中右后轮侧滑印起点距左侧边线7.7米、距大客车右后轮15.3米，左后轮侧滑印起点距左侧边线7.3米；在左侧车道的慢车道上有粤PK4380大客车右前轮侧滑印，长21.4米，起点距基准线2.45米；有皖K19771/皖KKA21挂大货车左右侧轮胎侧滑印及压印，其中右侧轮胎侧滑印及压印长45.1米，起点距基准线1.45米。

缺口处的北端隔离墙崩裂，隔离墙上有粤PK4380大客车刮擦痕迹长13.7米，附着粉红色漆痕、涉事货车刮擦痕迹长9.8

米，附着有红色漆痕。

（1）粤PK4380大客车情况。涉事客车被撞触后车头朝西尾朝东，车头骑压在缺口处中央隔离墙上、尾部着地，其右前、后轮中心分别距基准线6.1米、5.2米。该车前挡风玻璃脱落掉在路面，左前轮位置车身有与隔离墙碰撞痕迹，该车右前门门柱往后量起2.25米处有撞击凹陷痕迹，并有剐蹭痕迹重合，右侧车身从车头至车尾有条状、片状剐蹭痕迹；右侧第一行旅车厢门损坏脱落，右边倒车镜破损;车内左边第一排座椅固定架断裂，双位座椅抛出对面周某炳房屋门坪，左边第二排、第三排座椅变形塌陷；右边第一座位周边有血迹；驾驶室座位右边有血迹；副驾驶室右上方安装有一视频监控视频头。

（2）涉事货车情况。涉事货车碰撞后向前滑行185米，车头朝北尾朝南停放，其右前、后轮分别距基准线4.4米、4.6米；方向杆断裂，前挡风玻璃破碎，车头正面有碰撞痕迹，左侧车身有剐蹭痕迹，痕迹长从车头至第四轴位置，帆布成条状撕裂，其中皖K19771牵引车第一轴左前轮外侧及保险杠左侧附着有粉红色漆痕；第二、三轴轮胎附着有血迹。

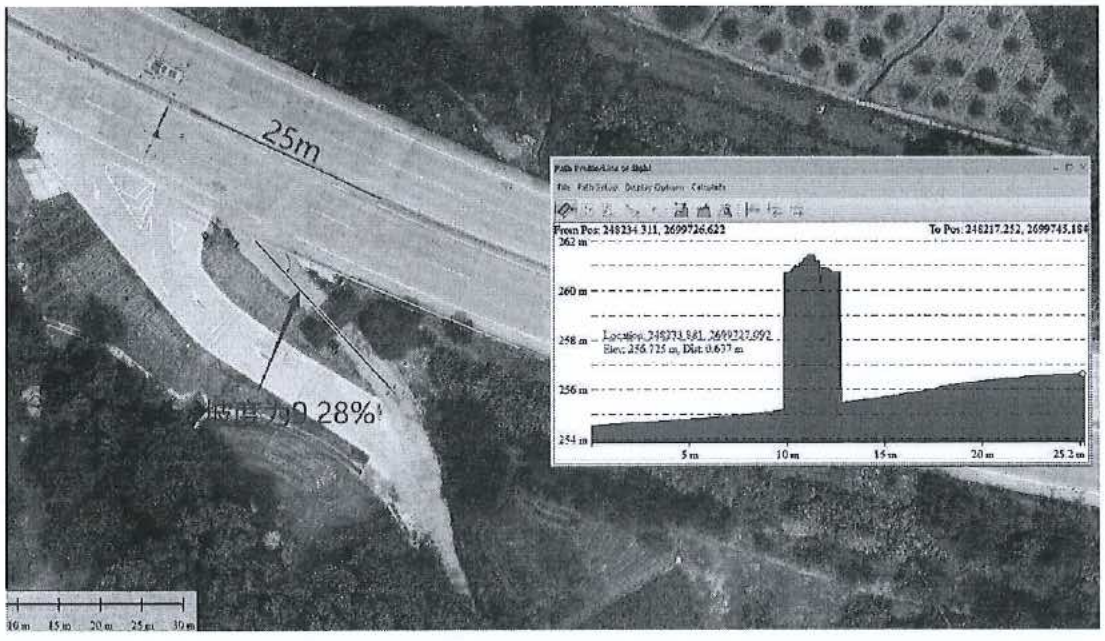
图2：事故现场中央分隔带开口、接入口设置平面图

（1）事故发生处的缺口情况。该缺口宽19.3米，无设置掉头等任何标牌标识。

（四）涉事路段存在重大隐患。经查，1996年，涉事路段

实施改造时在事故发生点设置了缺口。公路部门分别于2015年对该路段进行路面大修和2016年对该路段实施安全生命防护工程和文明示范工程均未对该路口没有设置任何标识标牌；同时对近3年来该路段事故频发多发，也未采取封堵等有效措施。

经鉴定[2]：依据交通运输部行业标准《公路路线设计规范》（JTG D20-2006），事故现场中央分隔带开口设置不合理、存在重大交通安全隐患。

（三）建立健全道路安全问题排查治理机制，提升道路安全通行条件。市交通运输局、公安局和公路局要健全道路安全问题排查治理机制，统一道路安全问题的认定标准，落实信息通报、反馈机制，切实解决部分路段事故多发的问题，有效提升道路安全通行条件。针对事故路段存在事故隐患问题，G105 国道连平路段要在现行公路管养规范的基础上，进一步增设限速、易滑标志及减速带等交通安全设施；公安机关交通管理部门要及时增设超速违法行为抓拍设备，有效防范遏制同类事故发生。
