大丰港区南通东海建设有限公司
“11·8”一般高处坠落事故调查报告

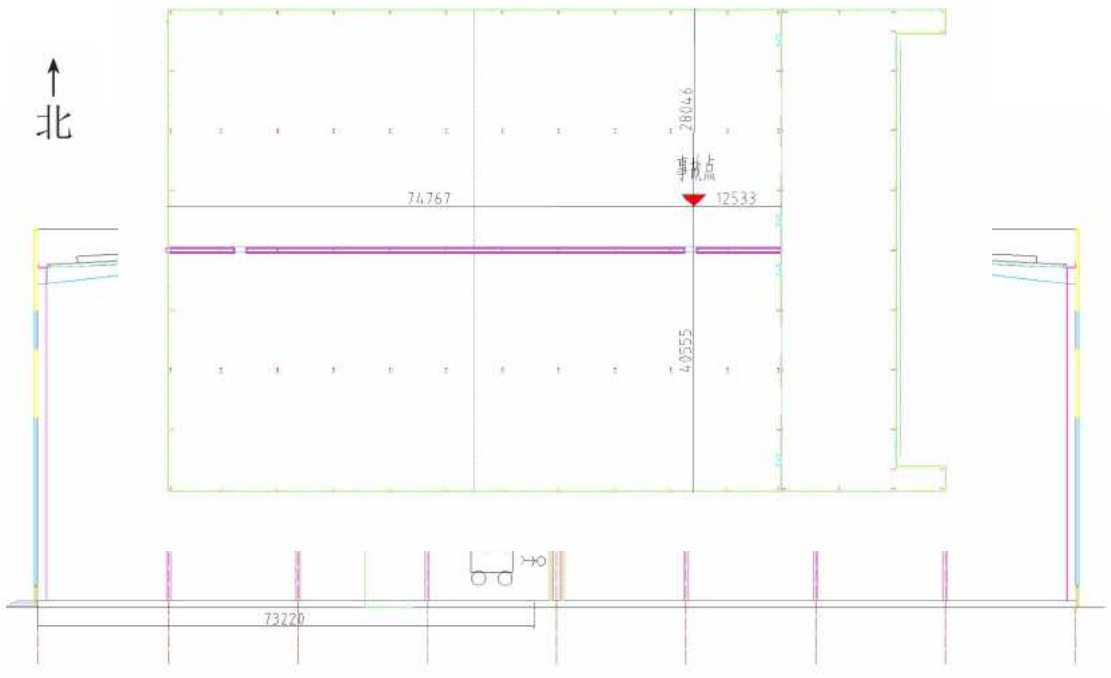
现场坠落示意图

事故发生于在建的C5仓库，C5仓库东西长约87米，南北宽约69米。具体地点为仓库内偏东北处，距离东边墙12.5米，北边墙28米，事发时作业平台距离地面高24.5米。
