卫滨区河南乐能新材料科技有限公司
“3·12”一般火灾事故调查报告

卫滨区政府事故调查组

2026 年 6 月

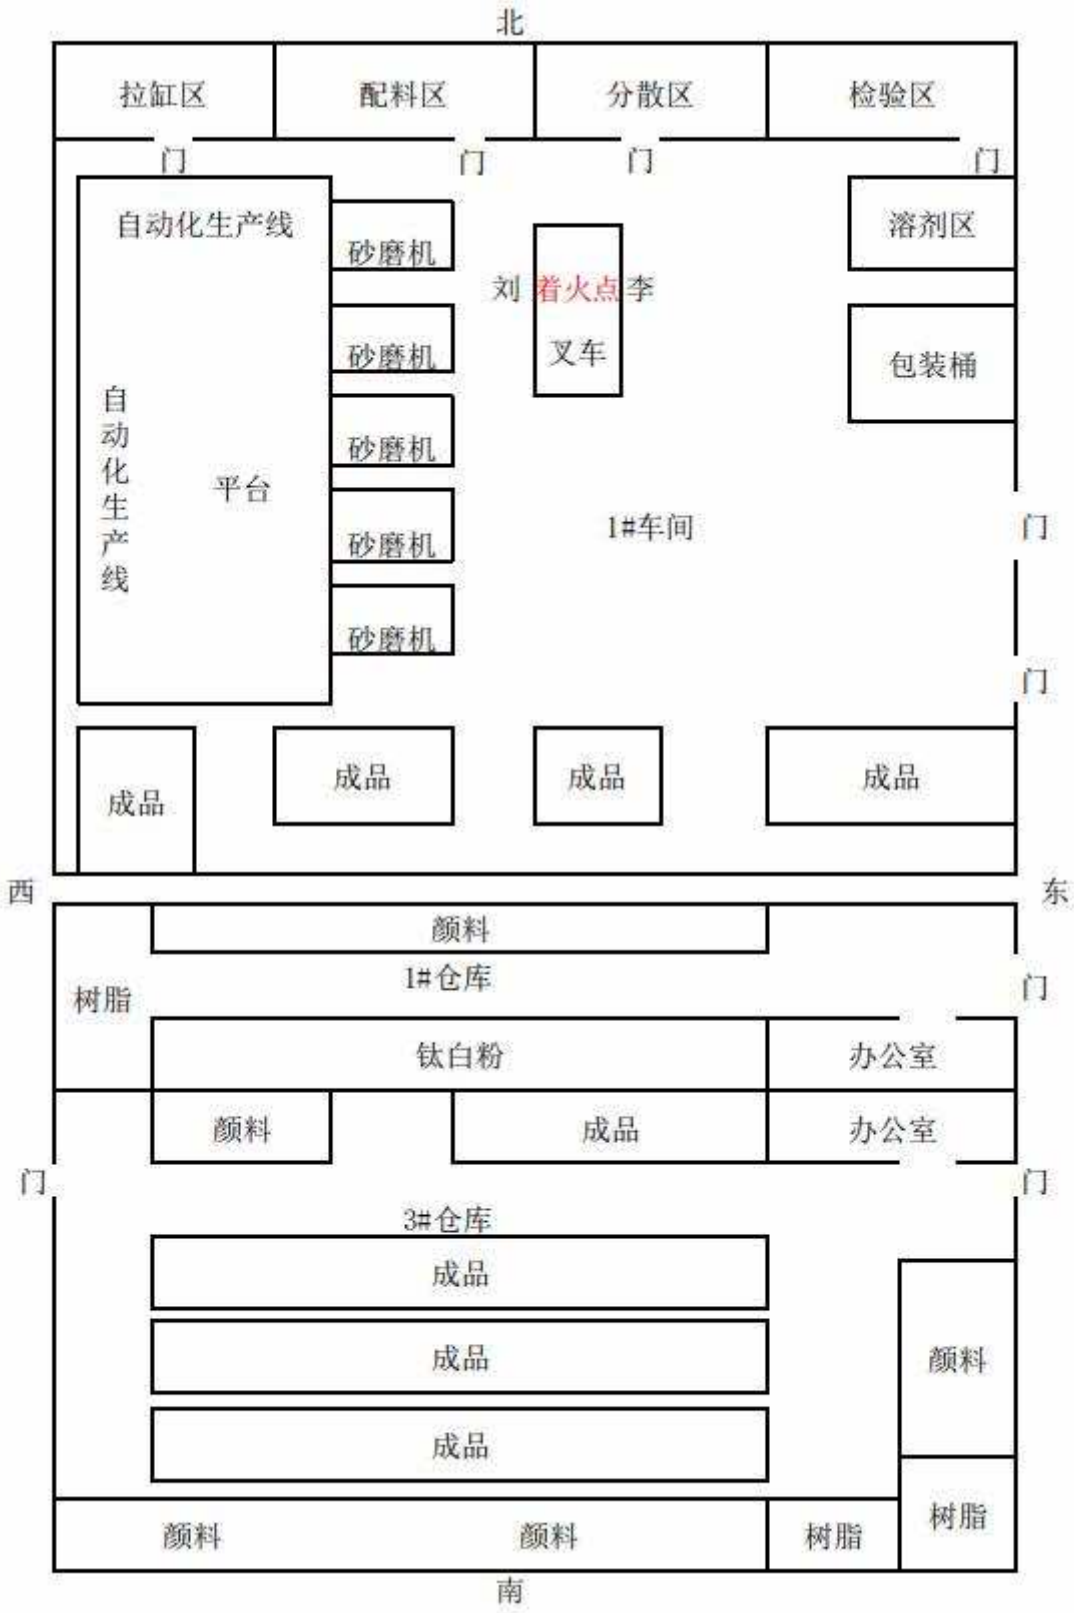
图 2 事故车间平面图

事故地点位于1#生产车间，1#生产车间为单层钢结构厂房，建筑面积870平方米，高度6.2米，设置有两处安全出口。根据工艺需要，车间内部西侧布置有一条自动化生产线；北侧划分为拉缸区、配料区、分散区、检验区等四个功能分区；东侧划分为溶剂区、包装桶区两个功能分区；南侧划分为四个成品暂存区。两个安全出口位于车间东侧。

车在塑料桶旁边观察。李某峰打开叉车上方塑料桶底部阀门将乙醇采取敞口自流的方式倒入下方塑料桶中，下方塑料桶采用金属漏斗承接。10 时 55 分 48 秒，高位自流的乙醇在流动过程中产生静电，导致下方塑料桶中的乙醇闪燃，继而引燃车间内其他物料，并迅速蔓延至南侧仓库，由于大量起火物料溅到李某峰身上，李某峰全身着火倒地未起，车间内工人刘某业、杜某、马某钦迅速跑出车间。

经调查询问、查看视频监控，排除人为、雷击等因素，经综合分析认定，事故的直接原因是：**作业人员违规使用叉车举升乙醇塑料桶高位自流卸料，作业过程中，未采取有效的静电消除措施，乙醇流动积聚静电并通过金属漏斗放电产生火花，引燃乙醇蒸气混合气体，正在塑料桶旁作业且无任何防护措施的李某峰，遭大量起火物料迸溅燃烧致死。**
