嘉兴桐乡百力达太阳能股份有限公司“7·26”火灾一般生产安全事故调查报告

事故调查组认定，**嘉兴桐乡百力达太阳能股份有限公司“7·26”火灾事故是一起一般生产安全责任事**

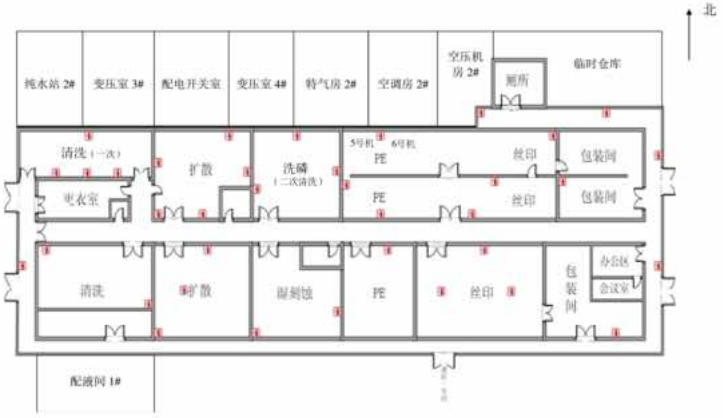
图1 二三车间平面布置图（标处为在用状态）

火灾事故发生在百力达公司二三车间，该车间为单层钢梁-混凝土柱结构（北侧局部为单层钢混结构）长约128米，南北宽约65米，高约9米，建筑面积约8438平方米。其北侧部分主要为纯水站、变压室、特气房房、空压机房；南侧部分主要为清洗、扩散、PE、丝印、包装等工序间（详见图1）。厂房共设4个安全出口出口沿西侧外墙设有2个，沿东侧外墙设有2个。车间上方是隔层（高约5米），安装有电气线路、通风管道排放管道及部分原辅料输送管道，通往隔层的通道入口共有两处，分别设置在车间东西两侧。

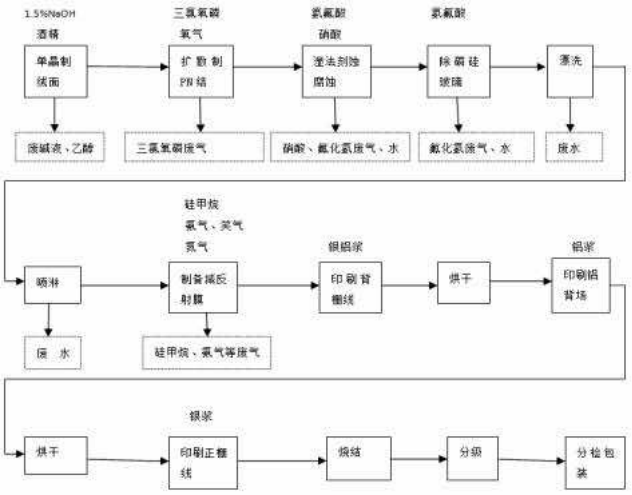
图2 单晶硅生产工艺流程

事故车间主要生产工艺为：采购的单晶硅板先后进行一次清洗、扩散、二次清洗刻蚀、管式PECVD（全离子体增强化学气相淀积法，以下简称PE，事发时在用两台设备，分别为5号机、6号机）、丝印、成品包装图2）。
