蕲春县濒湖公园小型游乐场“7·28”一般机械伤害事故调查报告

编制单位：蕲春县政府事故调查组

编制时间：2025年8月

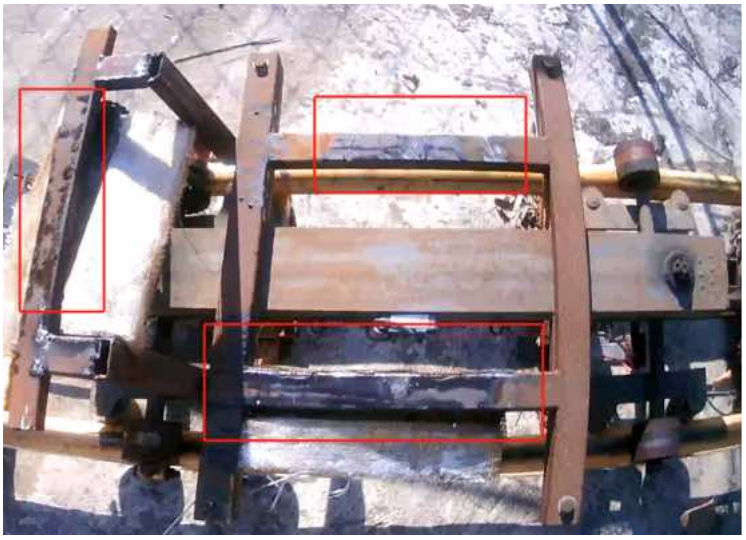
图2 承载物座舱与钢结构底座底座之间连接图

经调查组委托上海钧测检测技术服务有限公司对事故发生的小火车游乐设施进行检测，（玻璃钢）与底座（钢结构）仅采用结构胶进行粘接，且存在一定程度的老化，根据《小火车18165-2019），座舱与钢结构底座之间的连接节点为单一失效点（注：单一失效点即游乐设施元件，其失效将会导致整个设施失效或严重危及乘客安全），不满足《小火车类游乐设施通用5.1.2 条的“设计阶段应避免不可接受的风险，不应有不可检测或监测的单一失效点”要求。

张x容经营的“小火车”（太空穿梭）承载物座舱与钢结构底座之间仅用结构胶单一连接家标准，因结构胶失去粘度，导致小火车从铁轨最高点（2.01M）下坡时发生座舱与底座分离
