沪昆高速镇远县“5·25”一般道路运输事故调查报告

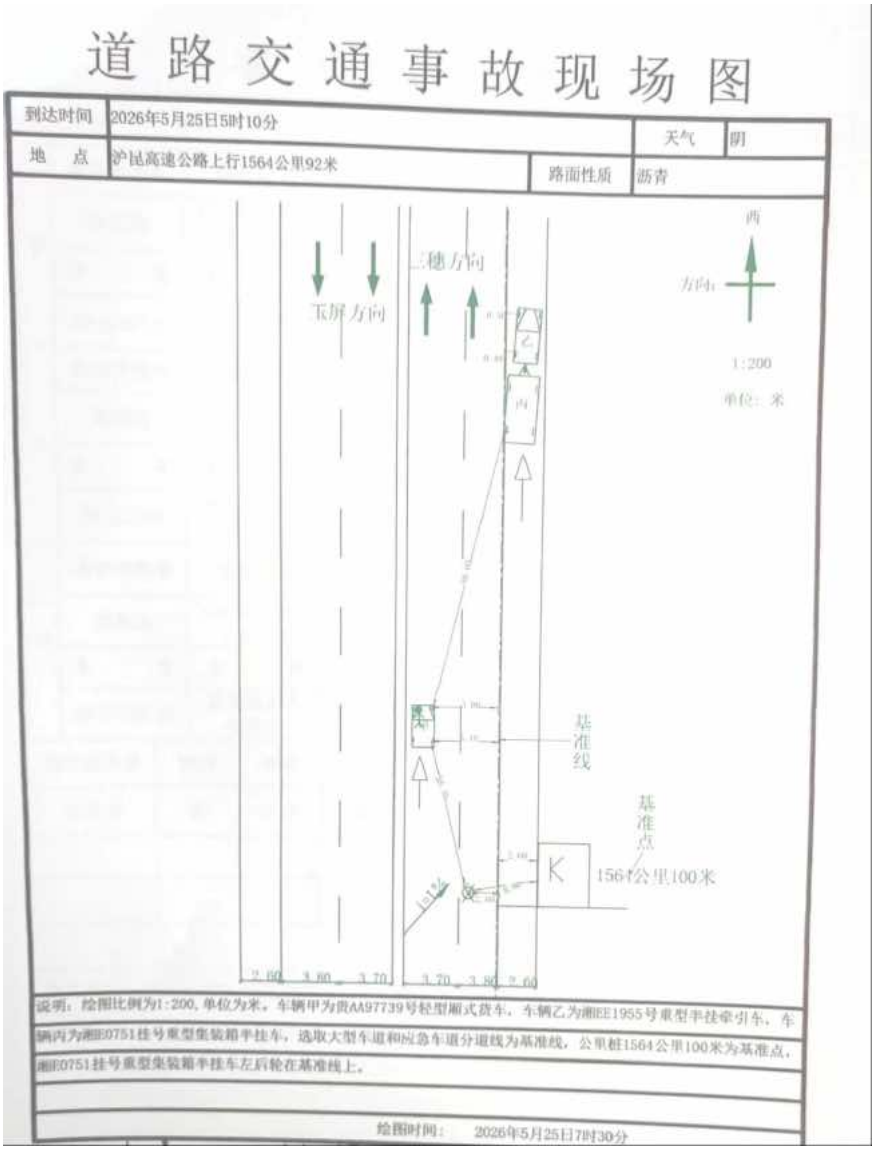
图1.事故现场示意图

2026年5月25日04时40分，驾驶人李*龙驾驶贵AA97739号轻型厢式货车沿沪昆高速公路由岑巩往凯里方行驶至沪昆高速上行1564公里92米处（小地名：水竹湾，镇远县境内）时，行驶速度74km/h，追尾碰撞由湖南

重型半挂牵引湘E0751挂号重型集装箱半挂尾部，行驶速度22km/h，事故造成驾驶贵AA97739号车驾驶人不同程度损坏。

事故现场位于贵州省黔东南州镇远县境内沪昆高速公路1564公里92米处。**1.**道路设计等级。国道高速，该有效路面宽度为10.73米，路面结构为沥青路面，其路面有快车道、慢车道与应急车道分界线，该路段大车限车限速为110公里每小时。**2.**道路类型为国道高速公路。该路段为东西走向，东往玉屏方向，西往凯里方向，该段，纵向坡度1%，弯道半径R=0米，其路面有快车道、慢车道与应急车道分界线，道路中央隔离设施为混凝土护栏。道路类型为国道高速公路，发生交通事故时路面无障碍物、无坑槽、积水等病害。**3.**昼夜情况.晚上，米。**4.**安防设施情况。道路中央隔离设施和路侧防护设施均为混凝土护栏，公路附属设施完好。
