辽宁振道建筑工程有限公司“2·24”一般淹溺事故调查报告

2026年2月24日11时40分许，在合作区中央大街（洋河大街-爱河大街段）一处污水光纤井室清淤作业过程中，发生一起事故，造成1名作业人员死亡，直接经济损失约130万元。

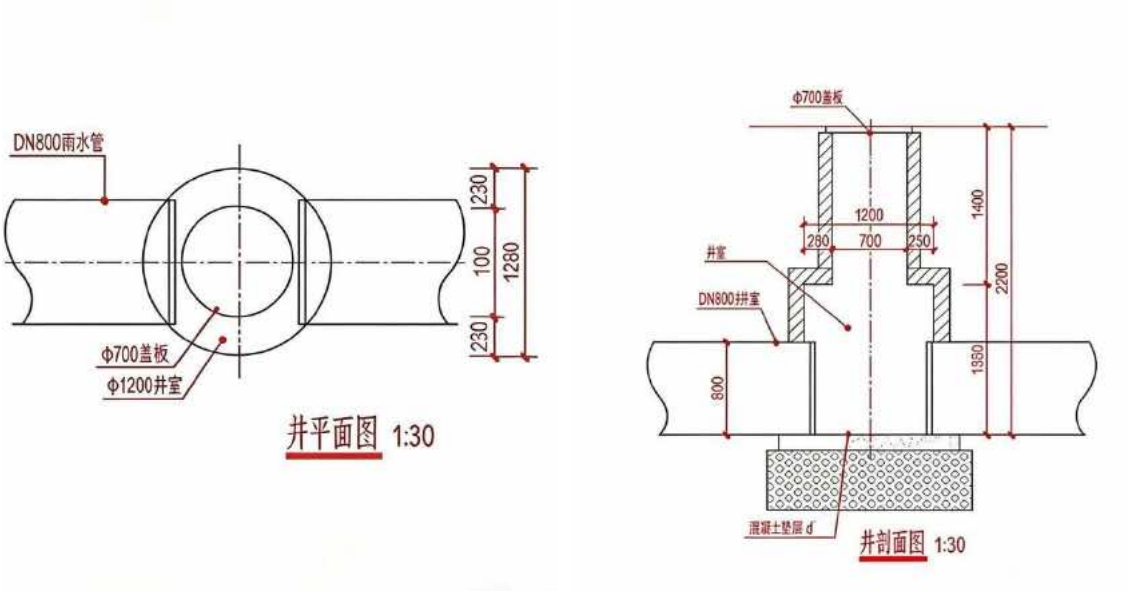
1.涉事污水井井口安装有防撞网（事故发生时未悬挂）

井室内未设置简易爬梯，井内留存积水（详见图 2、图 3、图 4）。

图 2 涉事污水井图纸

图 3 污水井井口

图 4 井内污水

3月2日、3月5日对事故现场进行三次实地勘查，同步对事故井及同一管线上下游多处污水井进行气体检测，使用经核验的气体检测仪，结果显示未检出一氧化碳、硫化氢及可燃气体，氧含量为20.9%；本次事故发生后，振道建筑公司迅速同家属协商并达成后续赔偿协议，家属随即将遗体火化，无法通过尸检获取直接死因证据，因此仅能结合现场情况作出推断结论。专家组结合现场勘查情况、气体检测数据及事故经过综合分析，推断死者于某军系因亡人事故井长期封闭，作业前通风不彻底，井内环境复杂、湿滑，存在局部缺氧情况，导致作业人员身体不适、动作失控，意外跌倒面部浸入积水中，又因现场监护人员擅离职守，未能及时发现并施救，最终导致淹溺死亡。

要严格落实安全生产主体责任，牢固树立安全发展理念，健全完善安全生产管理体系。全面补齐有限空间作业管理制度短板，按规定配齐空气呼吸器、安全带、安全绳、气体检测仪等安全防护与应急器材，保障安全投入；全面开展有限空间风险辨识并建立管理台账，严格履行作业审批程序，坚决杜绝违规作业行为；强化临时用工安全管理，对所有作业人员开展有限空间专项安全培训和安全技术交底，确保掌握

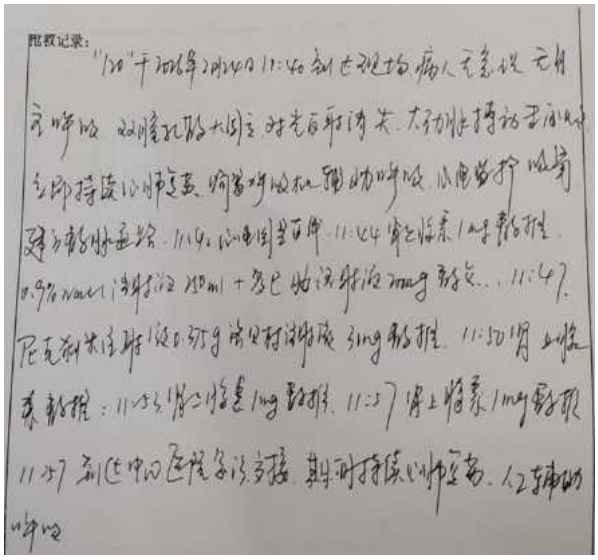
图 5

返回作业现场，发现于某军趴在井室底部，已失去正常作业状态，立即呼喊解某波到场协同施救。二人将于某军从井中拖拽至地面后，解某波立即对于某军实施心肺复苏急救措施，同时，临时抵达现场的张某第一时间拨打 120 急救电话。随后，于某军被送往丹东市中心医院进行全力抢救，经抢救无效，于当日 12 时 34 分确认死亡。医院出具的死亡证明其死亡原因为溺亡。
