# G85银昆高速公路台川段“11·6”较大道路交通事故调查报告

2023年11月6日15时41分许，周*平驾驶川R03J92号小型普通客车行驶至G85银昆高速公路进城方向清平隧道入口1136KM+601M路段（台川区境内）处，与吴*福驾驶的川ABR663（川Q0781挂）重型半挂牵引车发生碰撞，造成3人死亡、1人受伤，2车受损的较大道路交通事故。

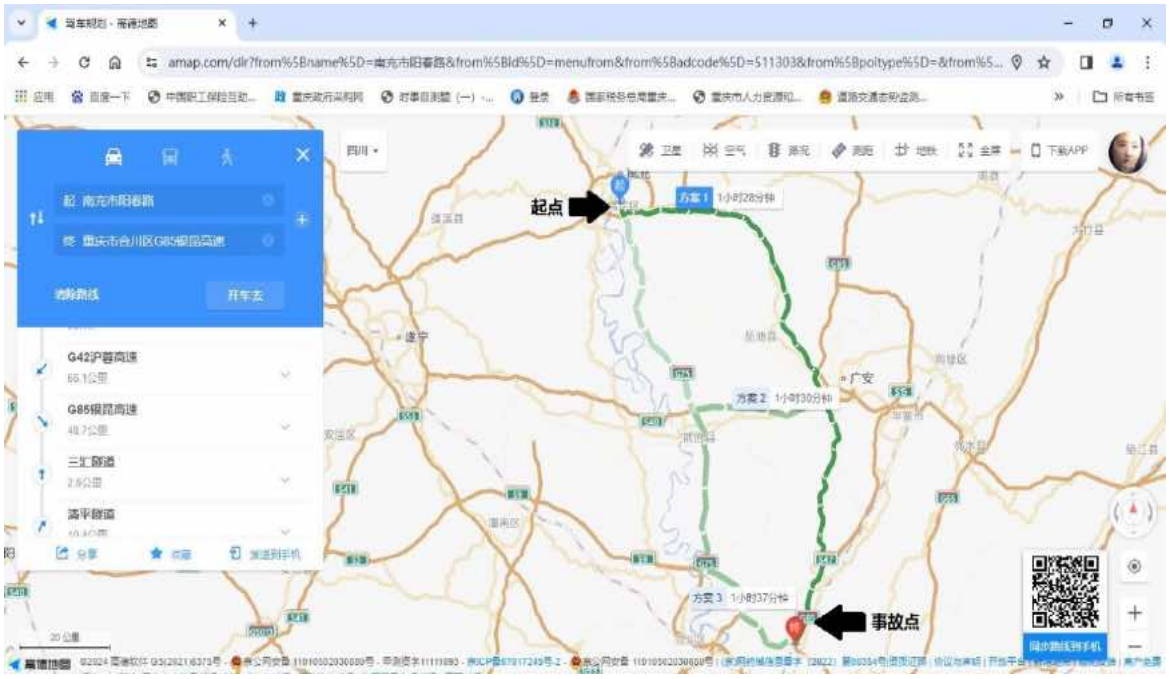
**图** 1

2023年11月5日14时许，周*平驾驶该车前往韩湘家里（四川省南充市***）接人至南充海洋馆游玩，16时许在南充1227夜市晚餐，20时许回家。11月6日12时许，周*平驾驶该车再次回到韩湘家里用餐，13时40分许周银平驾驶该车搭乘曹*和韩*等人从韩*家中出发，于14时21分许送韩*男至南充市高坪职业高级中学。之后，周*平继续驾驶该车搭乘曹*、韩*和董*香从南充高坪收费站上道途径G42和G85高速公路往重庆方向行驶。15时41分许，周*平驾驶车辆行驶至事发路段发生事故。截止事发时，连续驾车2小时1分钟，不属于疲劳驾驶。（川R03J92号小型普通客车出行目的及轨迹见图1）

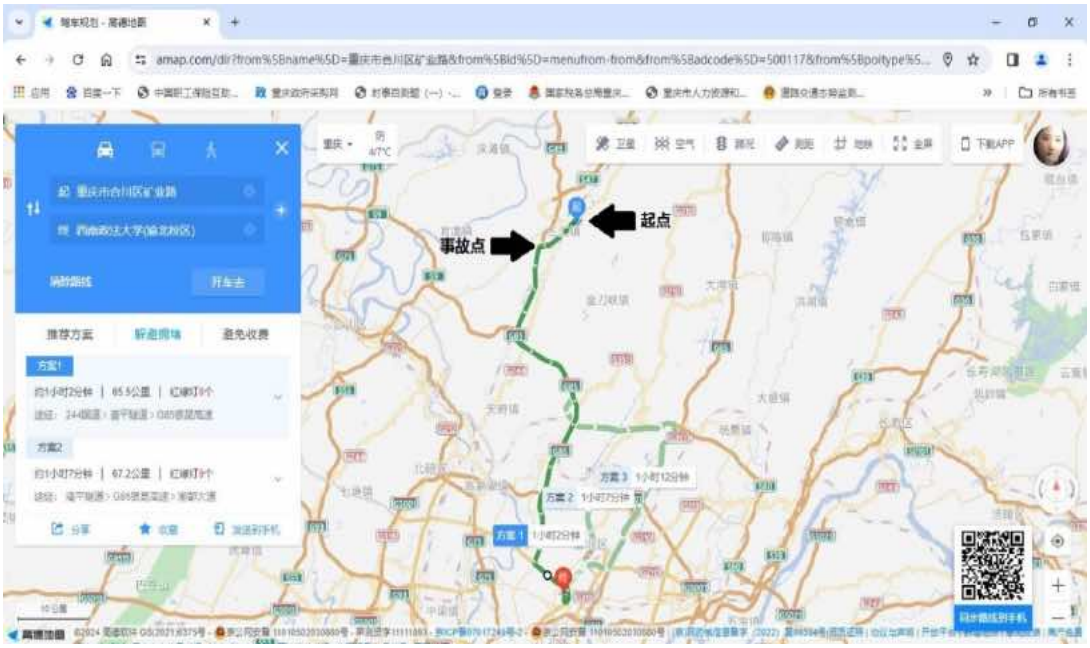
图 2

2023 **年** 11 **月** 6 **日** 10 **时左右在三汇中铁八局装载地铁管片，** 15 **时** 34 **分许从中铁八局装载场地出发，** 15 **时** 38 **分许吴*福驾驶该车在三汇收费站人工车道上道，沿** G85 **银昆高速公路向重庆市渝北区行驶，准备前往重庆市渝北区西南政法大学（渝北校区）；** 15 **时** 41 **分许，在** G85 **银昆高速三汇立交处发生本次道路交通事故。截止事发时，连续驾车** 7 **分钟，不属于疲劳驾驶。（川** ABR663/**川** Q0781 **挂号重型牵引挂车出行目的及轨迹见图** 2）
