陕西奥航林建筑劳务有限公司华州区莲花寺镇“11·2”一般坍塌事故调查报告

来源：华州区应急管理局　发布时间：2026-01-04 11:15

“11·2”一般坍塌事故调查组

2025年12月24日

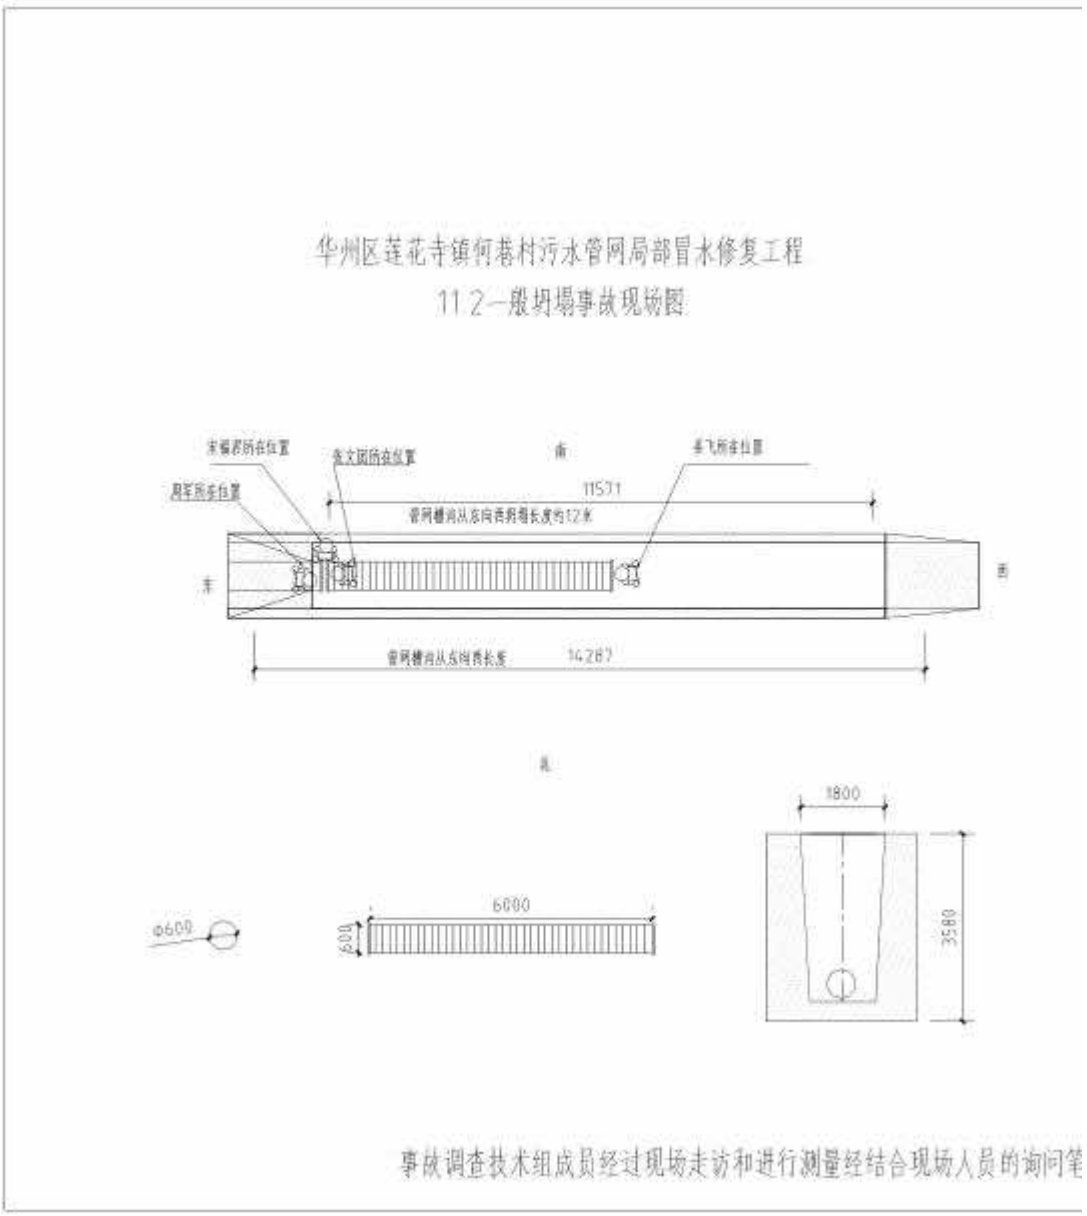
2025年11月2日15时许，奥航林公司技术员姜飞带领工人宋福君、张文团、周军3人进入何巷村小何组修复工程施工现场的沟槽底部进行施工。技术员姜飞测量标高后在管网沟槽底部进行找平作业，作业人员宋福君、张文团、周军3人将1节直径0.6m螺纹管下到沟底在找平区域进行对接作业。当时管网沟槽底部4人的位置是由东向西依次为周军、宋福君、张文团，3人相距约0.5米，姜飞在3人西侧约3米处用铁锹按标高在沟底找平作业，约15时31分，施工现场沟槽南部槽壁突然坍塌，大量土方瞬间掩埋张文团至头部，姜飞被土方掩没。

坍塌前4人所在位置（见图1）

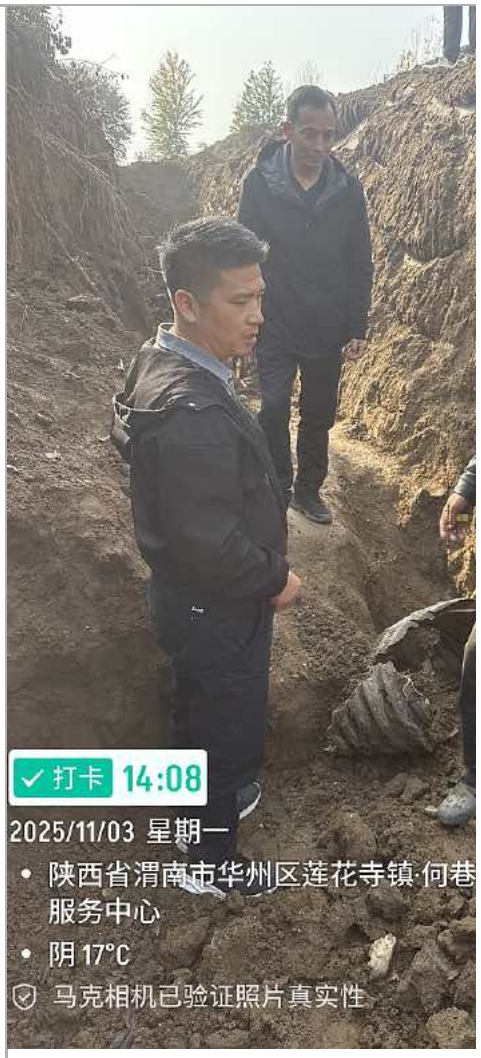
2025年11月3日14时现场勘察测量（见图2）

2025年11月3日调查组工作人员对事故现场进行勘查，并走访了解事故当天现场人员。经过测量、走访调查推算，修复工程全长350m，东西走向，排水流向自东向西。现场测算污水管网施工大约完成了250m，现场勘查该施工采取1.2m挖沟机进行开挖。11月2日上午已完成了约4节螺纹管（0.6m×6m）开挖、回填工作。当日13时，管网沟槽从东向西继续开挖，断面尺寸为上口宽1.8m，底部宽1.4m，开挖深度东端3.56m、中段3.58m、西端3.6m。约15时20分开挖找平了约长度14m管网沟槽，开始在沟底安装对接第1节螺纹管（0.6m×6m）时，沟槽南壁边坡坍塌。

坍塌东西长约12m，两端逐渐收敛，中段区域坍塌最宽约1.4m，为事故坍塌所在部位约6m处。据现场测量估计坍塌方量约15m³（1.4×3.6×6÷2=15.12），根据土密度约1.6t/m³以上，坍塌土方约能形成22t（1.6×15.12=22.68）的重量。沟槽底部堆积大量坍塌土，发现死者点因救援被挖成一个坑，遗留铁锹一把。
