台州路桥豪达（浙江）汽车配件有限公司
年产600万套FAKRA汽车线束生产基地建设项目
“11·26”较大物体打击事故调查报告

台州市政府事故调查组

2026年3月10日

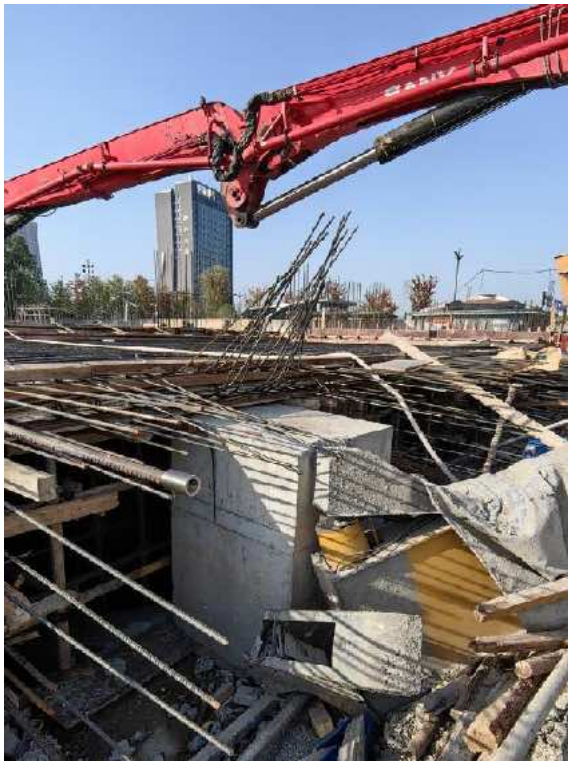
图 5 泵车左后侧支撑支墩　　图 6 泵车左前侧支撑支墩

3.支墩情况。涉事支墩为施工单位预制的混凝土构件，其长、宽均约 0.8 米、高度约 1.2 米，单个支墩重量约 1.5 吨。事故发生后，两个支墩仍留存在泵车南侧的基坑支护梁上，支墩下方垫有胶合板。经查明，自 2025 年 9 月以来，豪达建设项目曾多次采用支墩作为泵车支腿的支承面进行泵送作业。

施工单位未能提供满足泵车架设要求的作业场地，放任作业人员在臂架动作覆盖区域下方违规施工作业；施工单位、泵车操作人员协作进行泵车支腿架设时，将泵车支腿直接支承在未经加固处理的支墩上，支墩下方仅简单垫放了胶合板，未能构建起稳固的受力基础；泵车操作人员未在作业期间对泵车支撑状态进行时刻观察。在多重因素耦合下，导致事故发生。

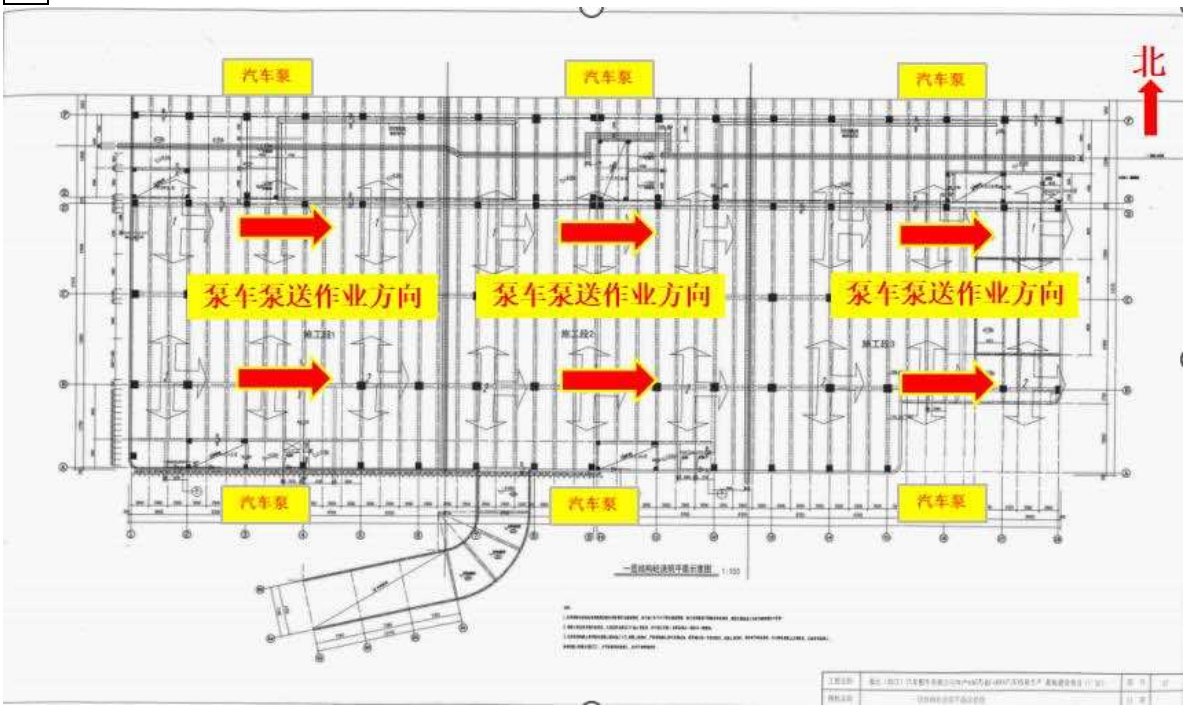
图 7 一层结构混凝土浇筑平面示意图

1.事发作业前准备情况。（1）混凝土浇筑作业方案情况。2025年10月25日豪达建设项目《高大支模架专项施工方案》（以下简称“高支模方案”）经专家评审后由建乐公司报瑞远公司审查通过，根据方案，地下室顶板浇筑应安排泵车在项目南北两侧的施工道路上分段自西向东进行浇筑。**（2）混凝土泵送作业情况。**项目南侧施工道路被施工项目部作为钢筋、木板等物料堆场使用，大型施工车辆无法进入，又因项目北侧施工道路狭窄，无法满足泵车作业时支腿全幅展开的支撑要求，施工项目部、东鑫公司双方协商确定采用支墩作为泵车支腿的支承面进行泵送作业。**（3）事故前隐患治理情况。**2025年10月17日，东鑫公司总经理王

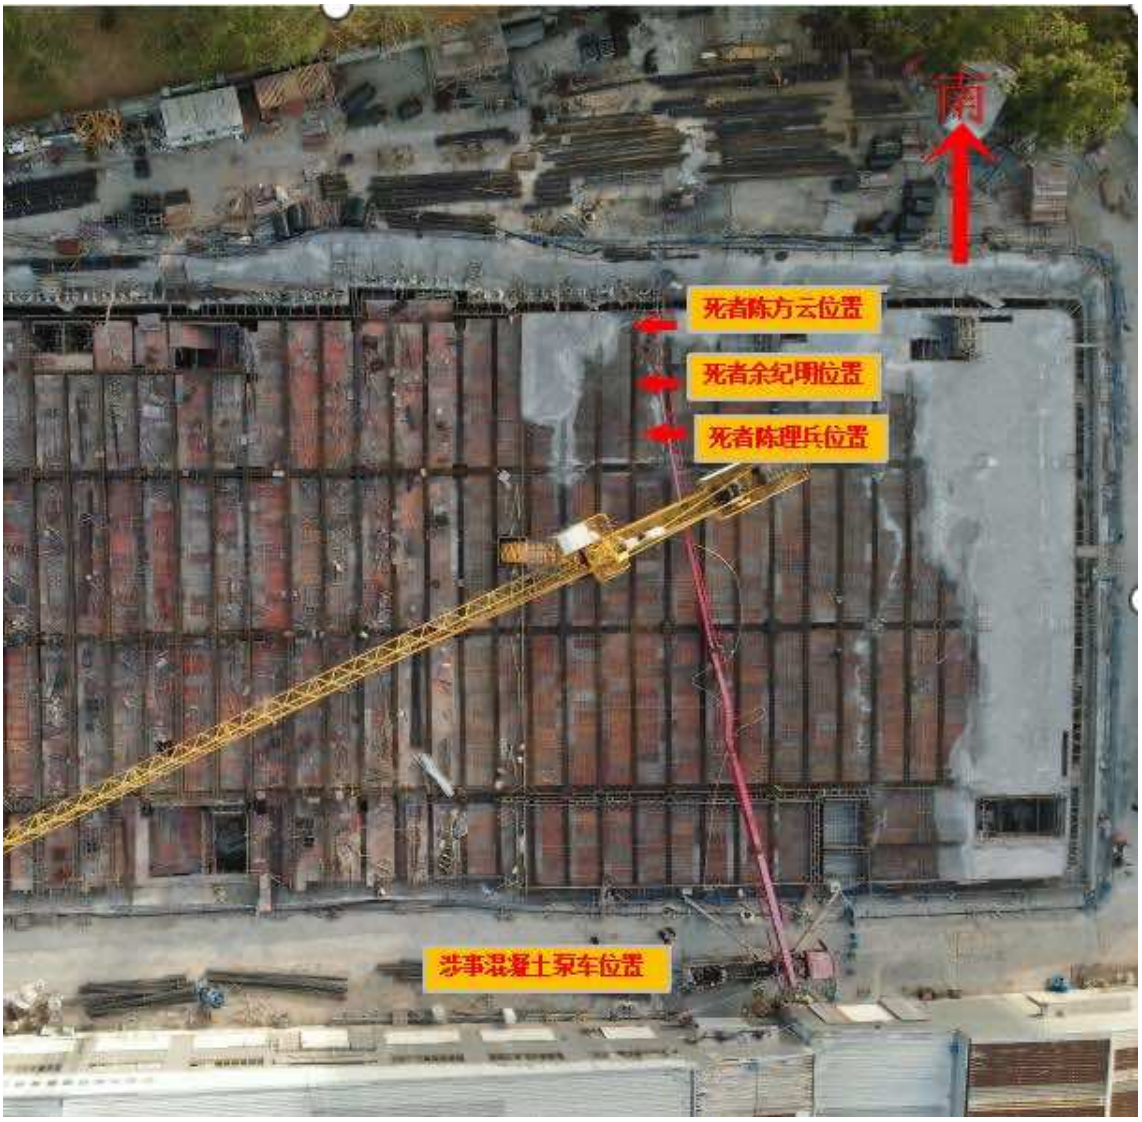
图 9 事故现场俯视图

事故现场位于豪达建设项目西南侧的地下室基础顶板面上，南北两侧均为施工道路，其中南侧施工道路堆放有钢筋、木板等物料。经现场测量，南侧道路东端入口宽度为11米，因被物料占用，事故发生时东端入口处实际宽度仅为6.1米。

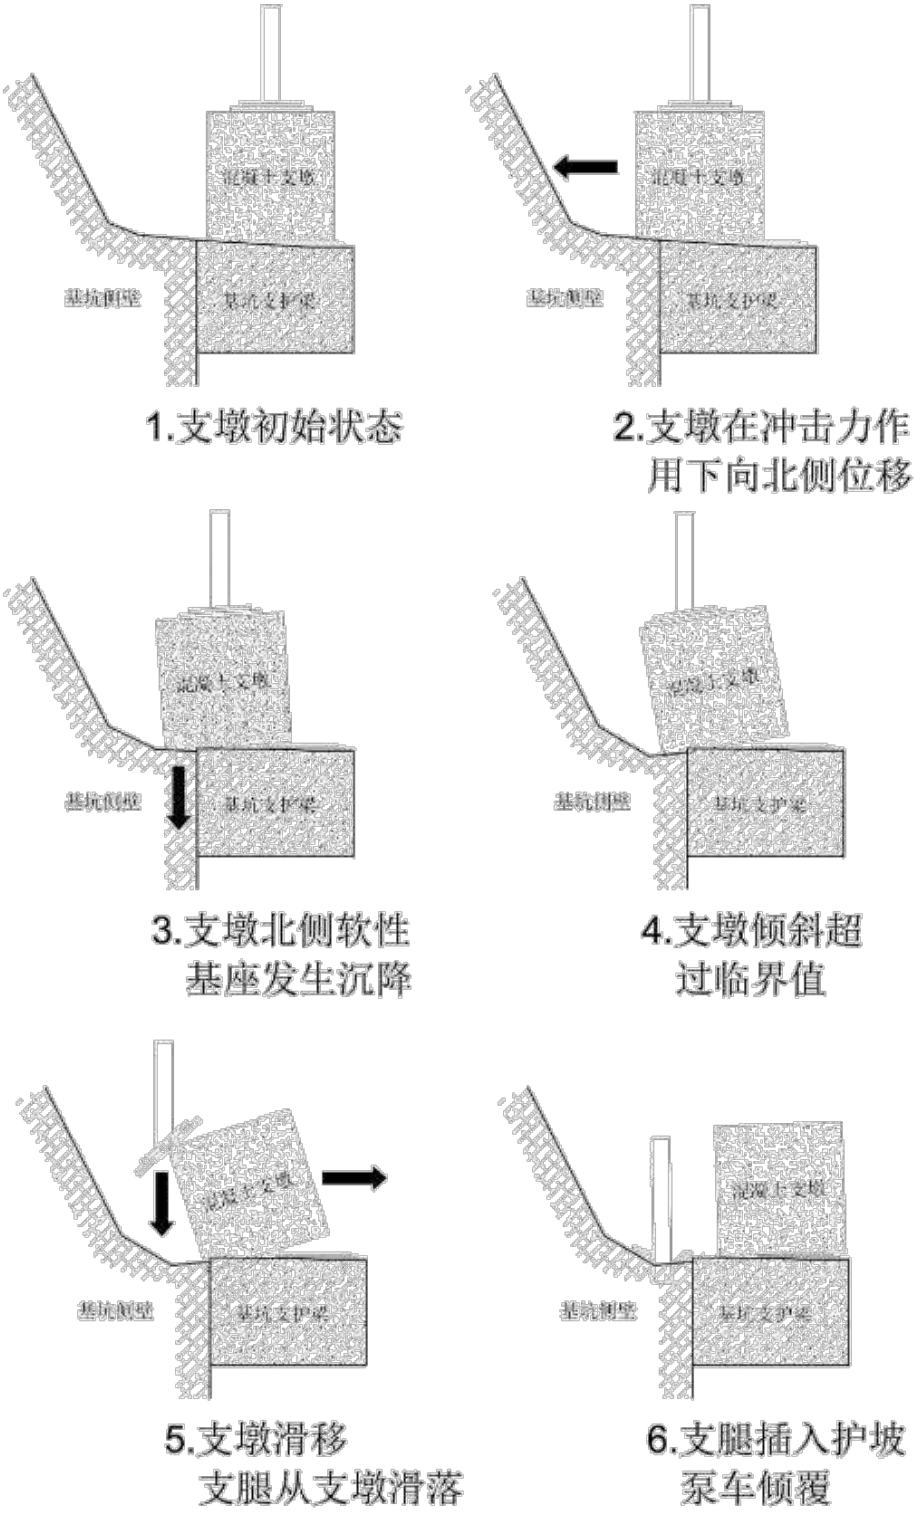
图 12 支墩倾倒过程示意图

2. 泵车倾倒原因鉴定。根据浙江省特种设备科学研究院出具的鉴定意见:（1）排除泵车车辆、设备故障等因素导致泵车倾倒的可能性。（2）涉事泵车倾倒的过程为施工单位未提供符合泵车架设条件的作业场地，用于承接泵车支腿的支墩未可靠搁置于坚实的基础上，且未采取可靠安全防护措施，泵车作业期间产生的脉动压力与臂架摆动形成动态作用，在该动态作用产生的冲击力下，泵车左后方支墩逐步向北侧位移。又因支墩北侧斜坡处并非坚实地面，在支墩在自重与动态荷载的共同作用下发生沉降，最

终泵车左后方支腿从支墩支承面滑落，引发泵车倾倒。

3.支墩失稳原因分析。根据事故调查组技术组专家分析，现场采用支墩作为泵车支腿的支承面，未经技术论证，存在重大缺陷。（1）支墩与支护梁未实现刚性连接，导致支撑结构整体稳定性不足，无法有效传递和分散荷载；支墩高度过高造成重心上移，在泵送作业等动荷载作用下，极易产生侧向晃动。（2）支墩底部放置胶合板作为垫层，因其材料本身摩擦系数较低，无法提供可靠的抗滑移约束，在施工荷载作用下，支墩与胶合板之间易发生相对位移，显著增加了支墩滑移的风险。
