金山山阳伟航电脑针织有限公司“6·10”一般其他爆炸事故调查报告

金山区人民政府事故调查组

2026年8月

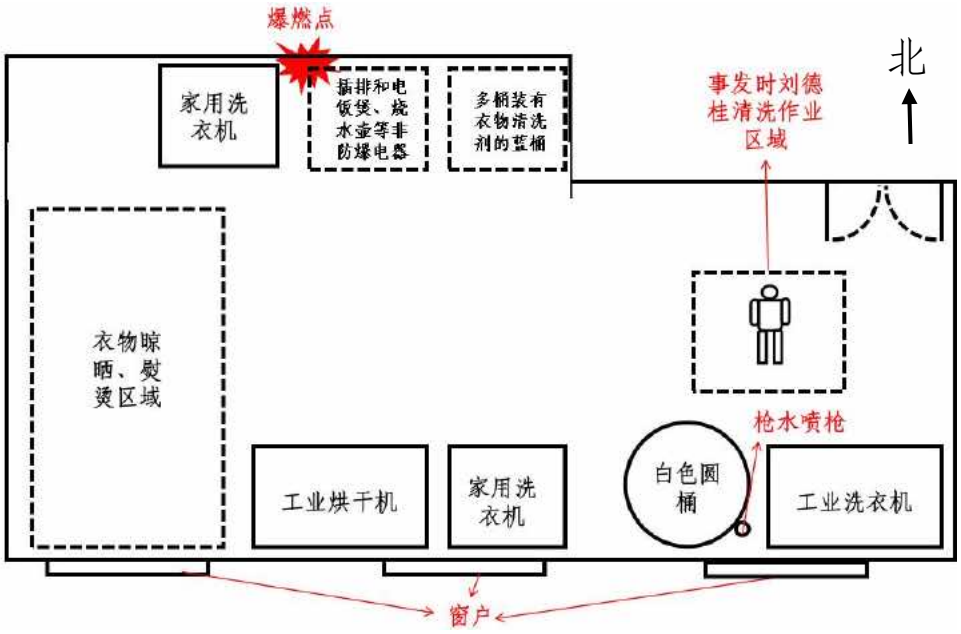
图1 涉事洗衣房平面图

放置于洗衣房南侧与北侧墙面，北侧家用洗衣机东侧放置有拖线板和电饭煲、烧水壶等非防爆电器（如图 1 所示）。

1.事发地址位于金山区山阳镇卫清东路1823号上海伟航电脑针织有限公司2号楼底楼洗衣房内。洗衣房内设一工业洗衣机、一工业烘干机、两台家用洗衣机。起火点位于洗衣房北侧墙壁洗衣机处。

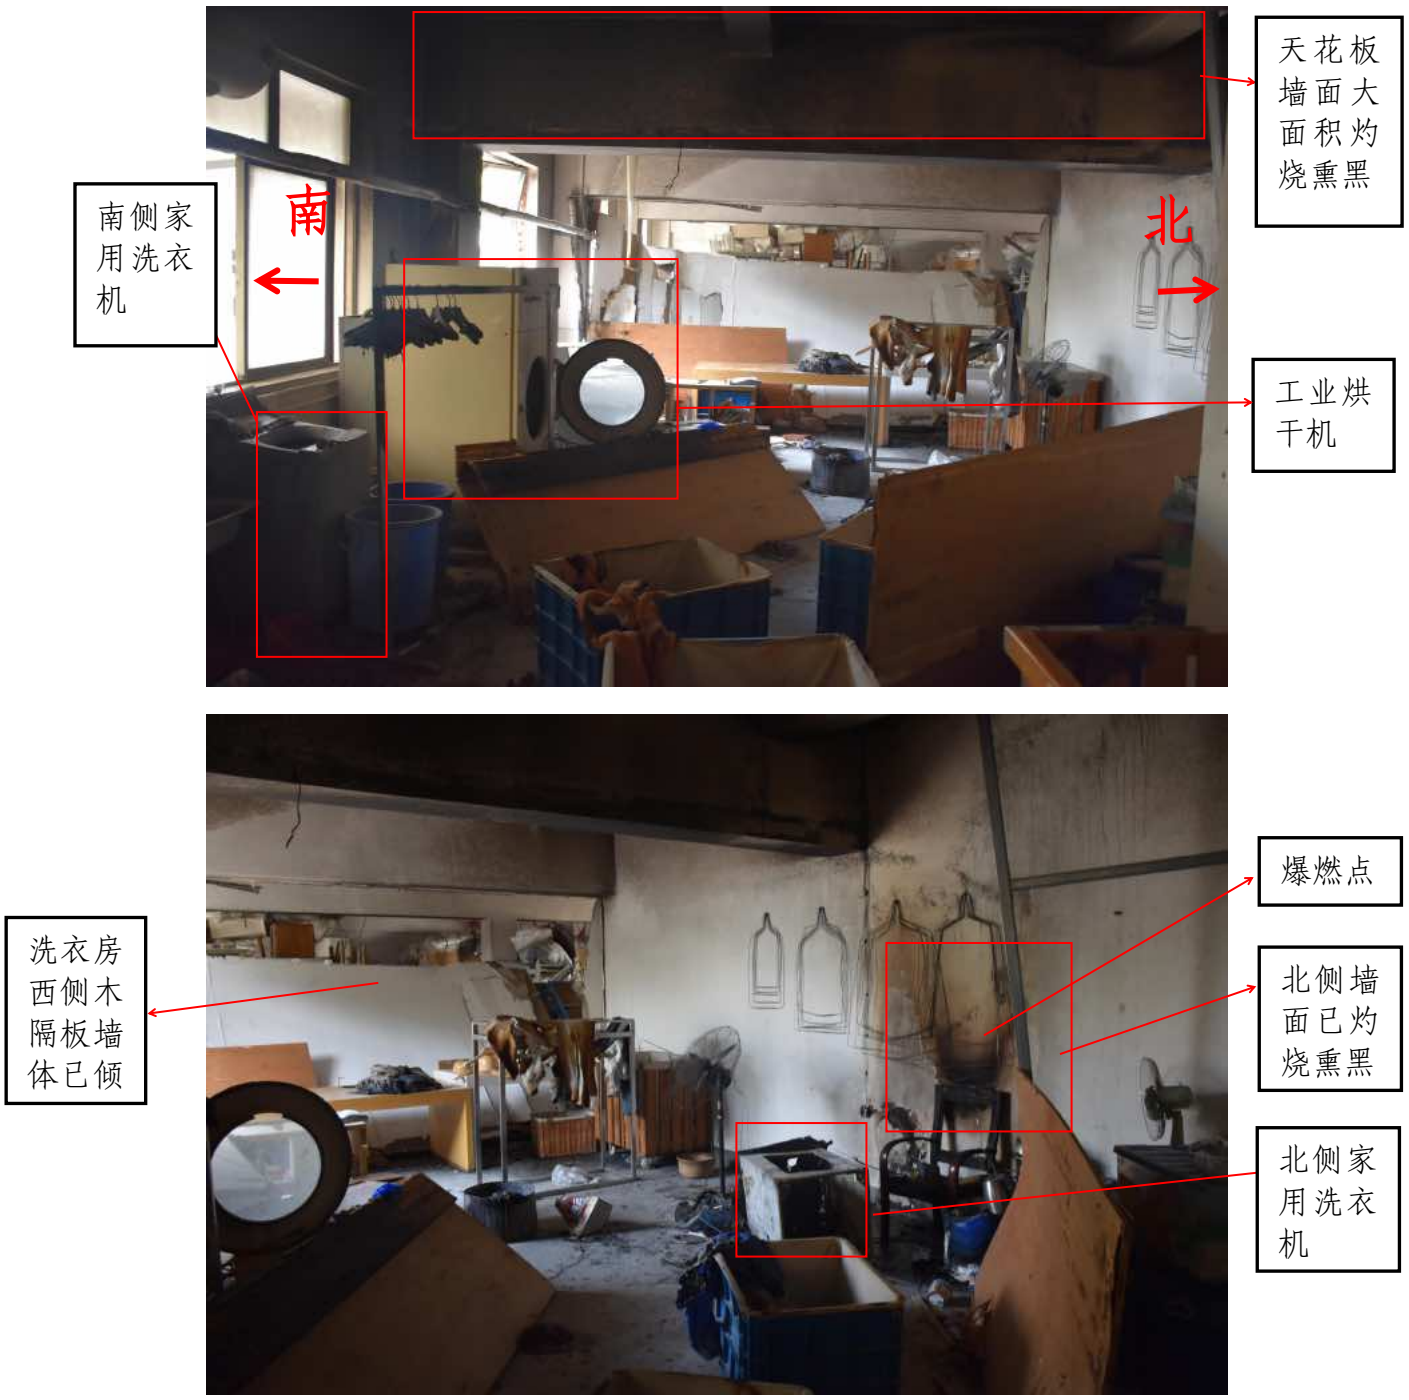
图4-6 涉事洗衣房现场情况

2.涉事洗衣房地面见有少量积水，洗衣房内多件物品已烧损，隔板与吊顶均已倾倒。洗衣房南侧窗户玻璃已破碎、窗框已变形，西侧木隔板墙体已倾倒，北侧为涉事洗衣机放置处，洗衣机北侧墙面及天花板墙面见大面积灼烧熏黑痕迹。

3.涉事洗衣机箱体与内筒呈分离状态，箱体内部衣物及底部均已烧损。另见插排的插头插在一插座上，插座的绝缘线已熔化。洗衣机西南侧见内筒，内筒已烧焦，筒内见有焦化物。洗衣机东北侧为一已烧焦的木凳，木凳上见一接线板及多个烧损的塑料物品，东侧另见有烧损的电饭煲、烧水壶等电器。

大量枪水清洗衣物，加之作业区域通风不畅，枪水在空气中自然挥发达到爆炸浓度极限，遇非防爆电器产生的电火花而发生爆燃，从而导致事故的发生。

要举一反三，深刻吸取事故教训，严格落实企业安全生产主体责任。一是要进一步健全落实安全管理制度和操作规程，将枪水等易燃易爆物质的领取、储存纳入严格管控，明确专人审批和现场监督，坚决杜绝违章操作；二是要深入开展隐患排查治理，全面辨识枪水等危险化学品的火灾、爆炸、中毒等危害特性，加强作业现场巡查和监控，及时发现并制止违规使用行为，落实隐患整改闭环管理；三是要强化安全教育培训，对涉及危险化学品使用作业的人员进行专项培训，如实告知危险化学品成分、危险特性和防护措施，考核合格后方可上岗，并定期组织复训和应急演练，切实提升从业人员安全意识和操作技能。
