金山碳谷绿湾宏扬石化工程有限公司
“5·13”一般物体打击事故

金山区人民政府事故调查组

2026年7月

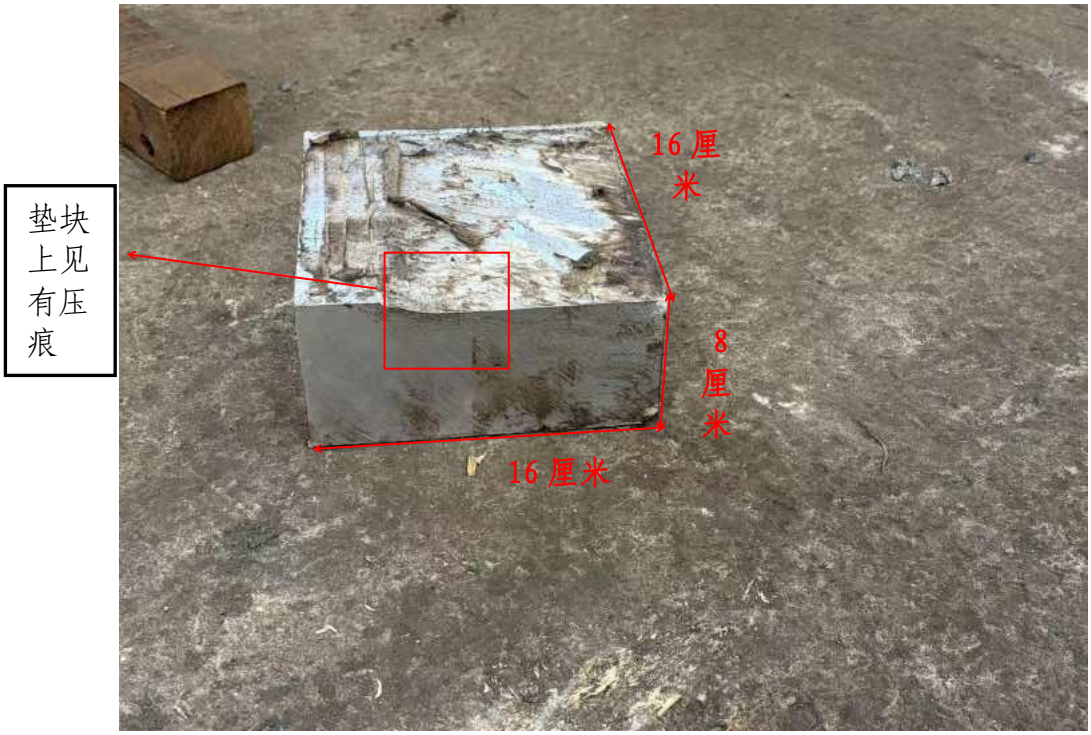
图7 液压机作业平台

2. 涉事设备为一液压机，设备机身上见有 Kawasaki-3000 标识，液压机作业平台上见一方形压痕，南侧见一已压制的球壳板。

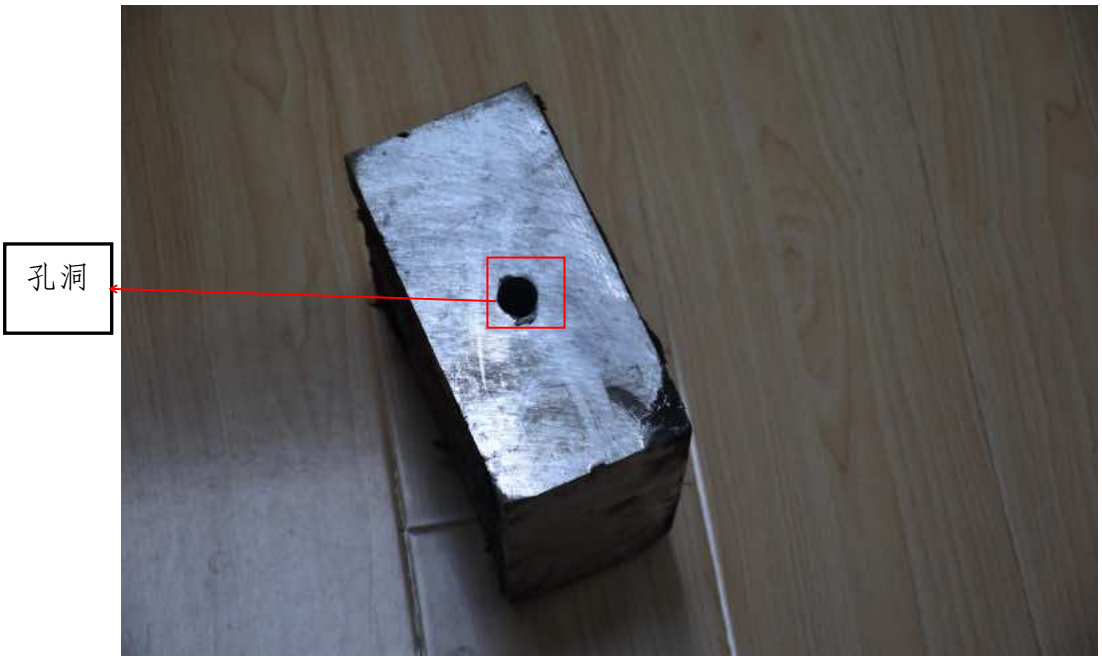
图8 液压机东北侧铝制垫块

5. 涉事液压机东北侧 30 米处见一铝制垫块，铝块局部有压

痕，铝块长×宽×高为 16 厘米×16 厘米×8 厘米，另在液压机旁见一已弯曲的钢筋。

宏扬公司压制工任某涛违反《垫块压制及使用操作规程[8]》，在开展罐体压片作业时同步开展垫块压制作业，且未将垫块放置在模具中心。液压机下压过程中，垫块受挤压高速弹出，随后撞击到违规放置在操作台边缘的垫片，导致垫片飞出砸中任某涛面部，至其受伤，是事故发生的直接原因。

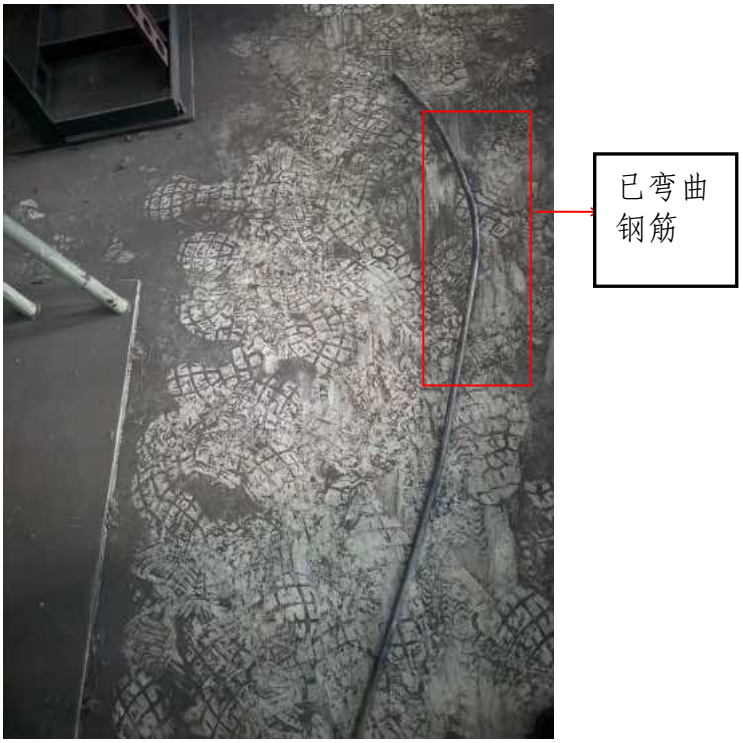
图9 铝制垫块

2.作业工具情况：事发时作业中使用的铝制垫片（见图 1）与铝制垫块（见图 2）并非液压机配备压制球壳板的配件，是工人根据以往工作经验摸索出来的一种辅助压制球壳板的工具，用于调整球壳板曲率（钢板弯曲程度）。

3. 涉事液压机西北侧立柱旁见两个铝制垫块，每个垫块均由一根钢筋穿入固定。液压机东南侧立柱上见警示标识，下方见有一液压机遥控器，遥控器上设有“上升”“下降”“加压”和急停按键。
