# 金山石化鑫颍塑业有限公司“3·5”一般机械伤害事故调查报告

金山区人民政府事故调查组

2026年5月

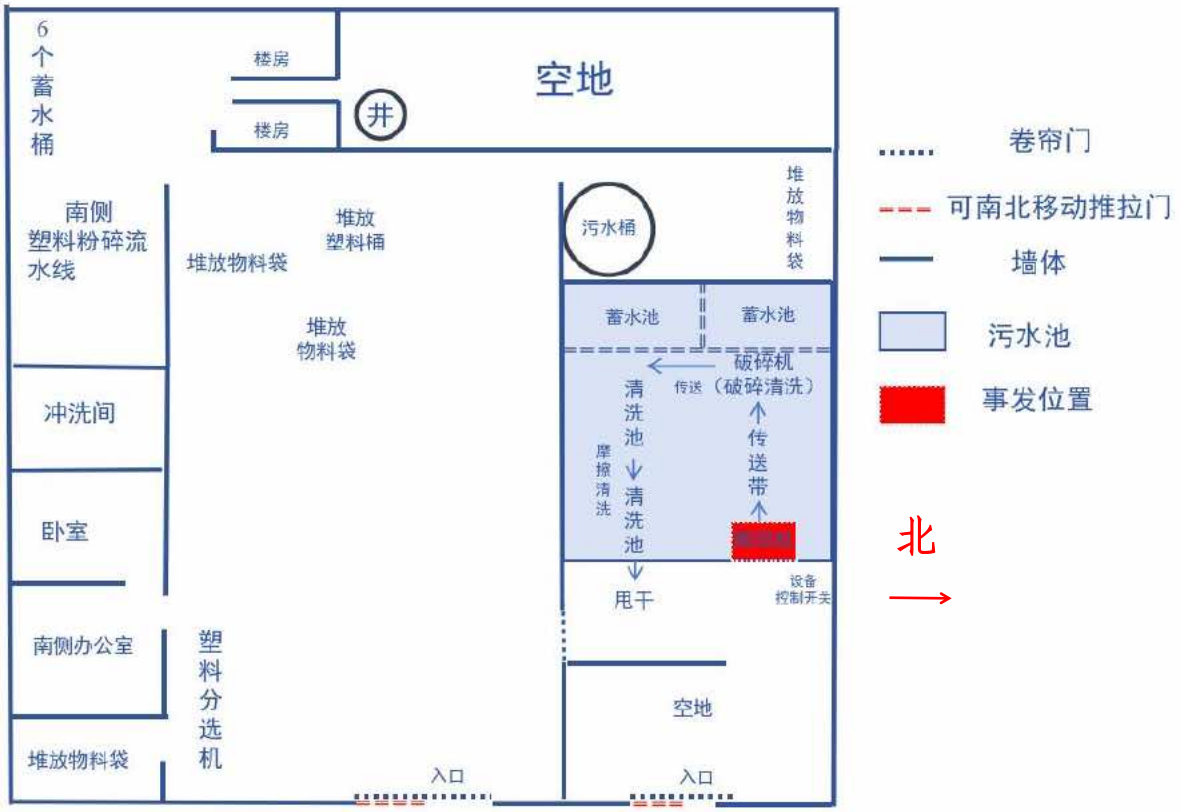
图1 厂房位置示意图

涉事厂房为砖混结构。南侧布设粉碎流水线，配套设置办公室、卧室、冲洗间等；北侧为另一条粉碎流水线，事发点位于北侧流水线撕碎机处；西侧布设水井等；东侧设有卷帘门、推拉门两处出入口（见图1）。

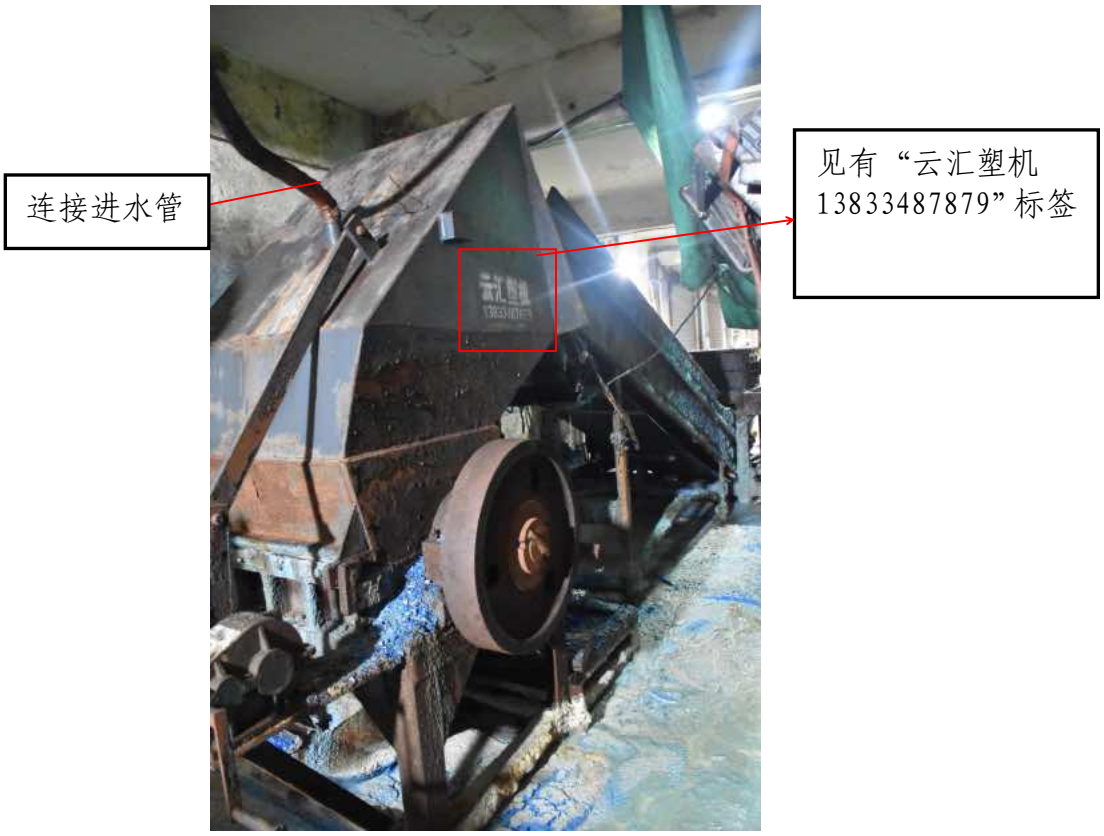
图7-8 卡在辊轴中纽扣与衣物线条

2.涉事撕碎机两侧由辊轴相连，西侧连接传送带，设备进料口见有零星已撕碎蓝色塑料，北侧辊轴处见一纽扣及衣物线条，现场未见有血迹，车间内有刺激性气味。

1.经查，据鑫颍公司员工焦某林供述，事发前塑料撕碎机曾发生多次塑料桶卡住的情况，其在未关闭设备电源情况下采用跨越转动辊轴方式捡取。

结合现场勘查、调查询问和综合分析，该起事故的直接原因为鑫颍公司普工韦某芳在撕碎机处于运行状态时，冒险跨越撕碎机转动的辊轴捡拾物料，不慎被辊轴卷入后造成挤压伤害，从而引发事故。

要举一反三，深刻吸取事故教训，切实落实安全生产主体责任。一是要加强作业现场安全管理工作，建立健全并落实生产安全事故隐患排查治理制度，及时发现并消除事故隐患；二是要加强对作业人员的安全生产教育和培训工作，确保作业人员熟悉有关安全生产规章制度和安全操作规程，掌握相应的安全操作技能。
