辽宁万鑫晟资源循环利用有限公司“5.1”一般车辆伤害事故事故调查报告

辽宁万鑫晟资源循环利用有限公司
“5·1”一般车辆伤害事故调查报告

辽阳县政府事故调查组

（2025年8月22日）

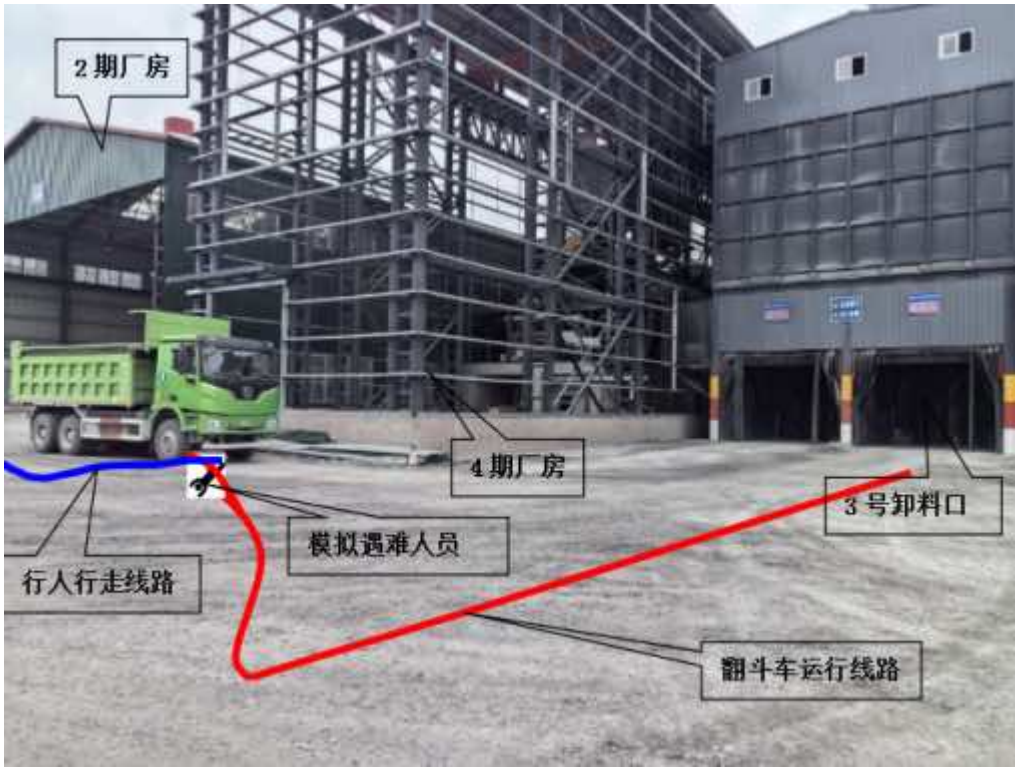
图5 肇事车辆运行及遇难人员（行走）模拟线路

肇事车辆运行及遇难人员行走模拟线路见图5。

5.运输车辆存在视线盲区，行人恰好在司机的视线盲区内行走。周边环境噪声大，影响行人正确判断车辆运行状态，是造成这起一般车辆伤害事故的客观原因。

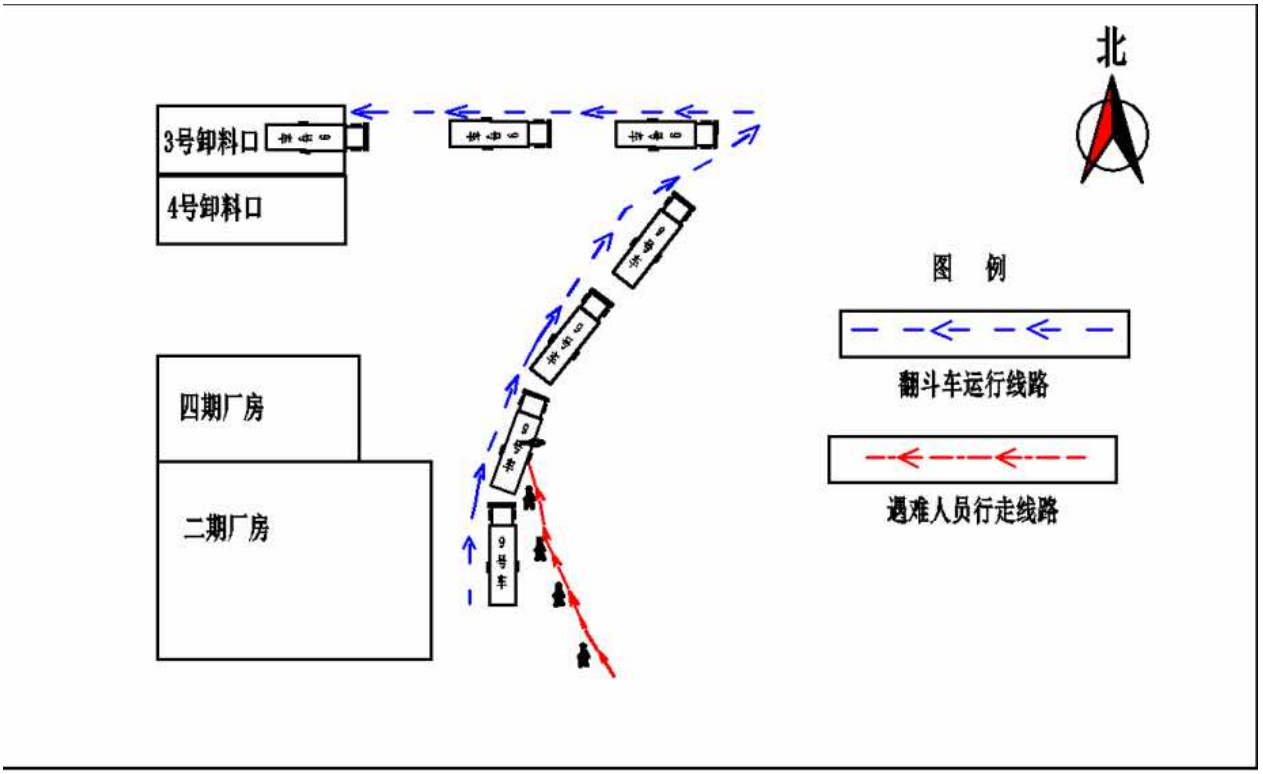
图6 事故发生前后现场示意图

2025年5月1日14时左右，司机褚乃涛驾驶万鑫晟公司编号为9号的翻斗车（牌照：辽K 01658D)在等待装货的空闲期间，将车停靠在4期厂房到2期厂房之间的一块斜坡处（道路为南北走向，车头朝向北），下车走了一圈，检查一下是否有废石夹在两个轮胎之间,没有发现问题后，重新进入驾驶室，听到对讲机中通知他进入卸料口装货的指令，褚乃涛发动车辆并观察一下周边情况，按平时装货的正常线路自南向北运行，与从南边过来，在车的右侧向前行走，且已走到了车头右前方的宋宏来平行向前（此时宋宏来行进区域恰好处于司机褚乃涛视野盲区）。当车辆向右调头时将正在行走的宋宏来刮倒后由右前轮碾压到胸部，而后由车辆右后轮碾压到宋宏来的头部致当场死亡（模拟图见图6）。

万鑫晟公司维修车间电焊工宋宏来违反企业《厂区作业车辆及人员安全管理制度》中明确的“行人要走人行道或指定道路，禁止行人在行车道随意穿行”的规定。在厂区内行走时没有走行人通道，而是在行车道上随意穿行，且注意力不集中，行走过程中没有仔细观察运输车辆的运行状态，导致运输车辆向右调头时被刮倒后碾压，是该起车辆伤害事故的直接原因。

2.万鑫晟公司司机褚乃涛启动翻斗车前对车辆周边观察不仔细，没有发现车辆右侧有人行走，导致运输车辆向右调头时刮倒行人并碾压致死，是该起一般车辆伤害事故的重要原因。

（一）根据企业生产经营管理的特点，完善企业安全生产管理体系，进一步完善企业安全生产岗位责任制和安全生产规章制度，明确安全生产责任，建立安全生产制度约束机制，确保人的行为安全过错得到有效的管控。

(二)结合事故教训，进一步完善企业各岗位、各类生产设备的安全操作规程，拟定培训方案，全面开展全员安全法律教育、规章制度教育、岗位责任教育、安全操作技能培训，全面提升企业主要负责人、分管负责人、管理人员和全体职工安全法律意识、安全生产遵章守规和安全履责意识，真正做到有法可依、有法必依，执法必严，违法必究。
