阜新蒙古族自治县阜新升骅建筑工程安装有限公司“8·26”一般高处坠落事故调查报告

阜新蒙古族自治县政府事故调查组

2025 年 12 月 19 日

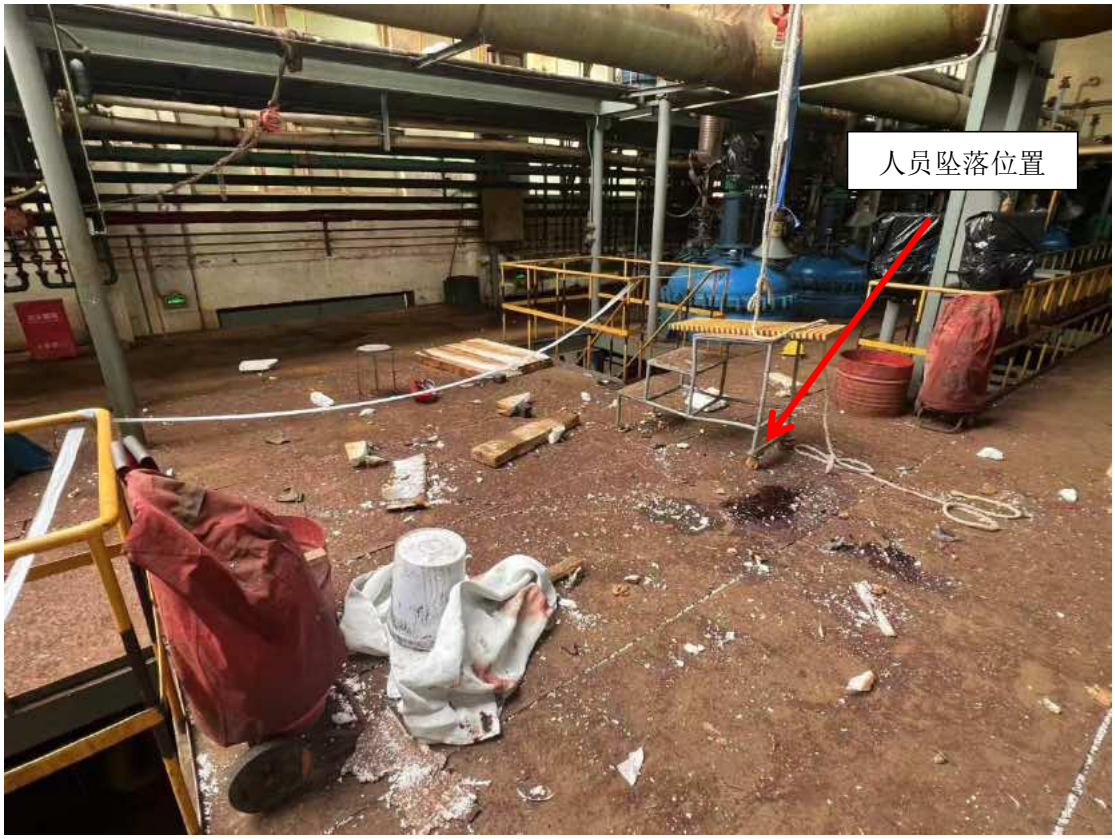
7 时 30 分许，赵*在向一号车间屋顶中间行走过程中，左脚下的彩钢板突然破裂坍塌，导致其身体下坠[6]。李*辉听到声音后立即上前施救，因赵*体重较大未能施救成功。于是呼喊白**、白*过来一同施救。3 人在施救过程中，彩钢板再次破裂坍塌，导致 4 人向车间内坠落。白*直接坠落到车间二层平台地面[7]，赵*、李*辉、白**悬吊于半空中。最终导致白*死亡、李*辉和白**受伤。

[6] 右手右脚悬挂在彩钢棚上部，左侧躯体位于彩钢棚下部。

[7] 创业中心（孵化器）1 号车间层高为 4 米，共 3 层，从屋顶至地面垂直高度约为 13 米、至 2 楼平台垂直高度约为 9 米。

图 2　事故现场照片

事故的直接原因是：4名作业人员在轻质型材屋面上行走，因彩钢板破裂坍塌，导致高处坠落；李*辉、白**、白*未正确拴挂安全带，导致1人坠落死亡、2人受伤的事故发生。

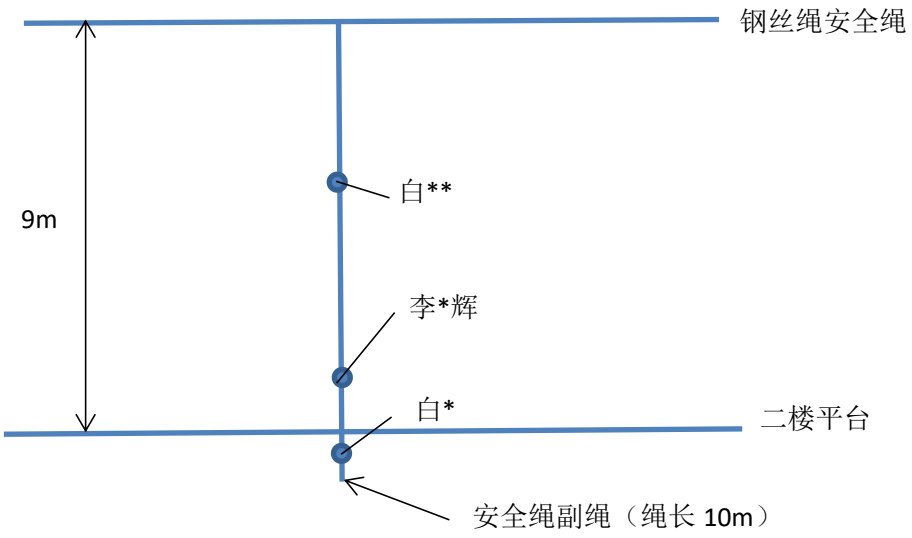
图 3　安全绳示意图

2. 李*辉、白**、白*违反《坠落防护 装备安全使用规范》（GB/T 23468-2009）5.2.2.3的规定[9]，未将安全带拴挂在车间屋顶由东至西方向安装的钢丝安全绳上，白**、李*辉分别将安全带拴挂在安全绳副绳的上部和下部，坠落后2人悬挂在半空中；白*将安全带拴挂在安全绳副绳的尾部，车间屋顶作业位置距二楼平台（坠落点）垂直高度为9m，安全绳副绳长度为10m，白*直接坠落到二楼平台上，导致死亡。

[9]《坠落防护 装备安全使用规范》（GB/T 23468-2009）5.2.2.3,使用坠落悬挂安全带时，挂点应位于工作平面的上方。
