铁法煤业（集团）有限责任公司大平煤矿
“2·13”一般其他事故调查报告

铁法煤业（集团）有限责任公司大平煤矿“2·13”事故调查组

2026年5月25日

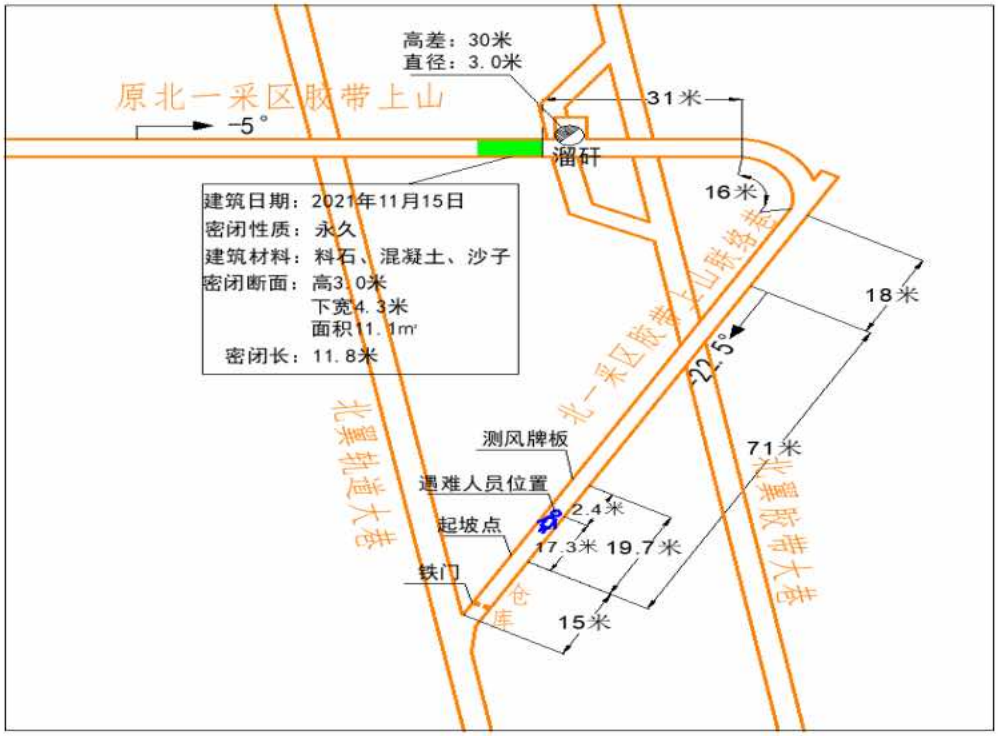
大平煤矿“2•13”一般其他事故现场示意图

事故发生地点为北一采区胶带上山联络巷。2021 年 11 月 15 日，矿井在北一采区胶带上山联络巷距入口 151m 处砌筑永久密闭，对北一采区胶带上山实施永久封闭。北一采区胶带上山联络巷为岩石巷道，支护方式为圆棚+壁后注浆，巷道为半圆拱形，断面积 13.1m^2。北一采区胶带上山联络巷底部连接北翼轨道大巷，顶部利用原溜矸眼（直径 3m，高差 30m）连接北翼胶带大巷。
