广州白云“12·6”一般火灾事故调查报告

广州市人民政府事故调查组

2026 年 3 月 4 日

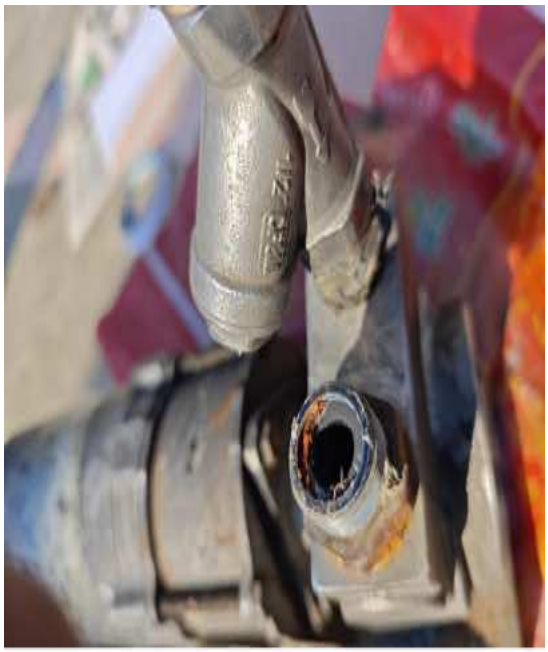
图 10、11 倒气泵固定底座及事发蓄电池

在存放处经清点，事发使用的整套过气工具包括：液化石油气倒气泵；作为倒气动力的直流 12V 简易蓄电池；两条内径约 10mm 的倒气软管。（图 6-13）

嘉和兴公司驾驶员何承运利用过气工具，对危运车辆上燃气气瓶违法冒险过气，由于软管接头与气瓶之间连接不可靠，造成液化气大量泄漏，由于整套过气工具既无紧急切断装置又非防爆电器，产生的电气火花引燃泄漏的液化气，导致火灾事故发生。火焰燃烧烘烤车上其它气瓶，导致部分气瓶阀门熔损泄漏，部分超压发生物理爆炸，火势蔓延。
