广州市增城区金叶子酒店二期项目“11·23”较大坍塌事故调查报告

2020年11月23日14时34分许，位于增城区派潭镇高滩村的广州金叶子酒店有限公司二期项目中，发生一起施工边坡坍塌事故，事故造成4人死亡，直接经济损失约844.79万元。

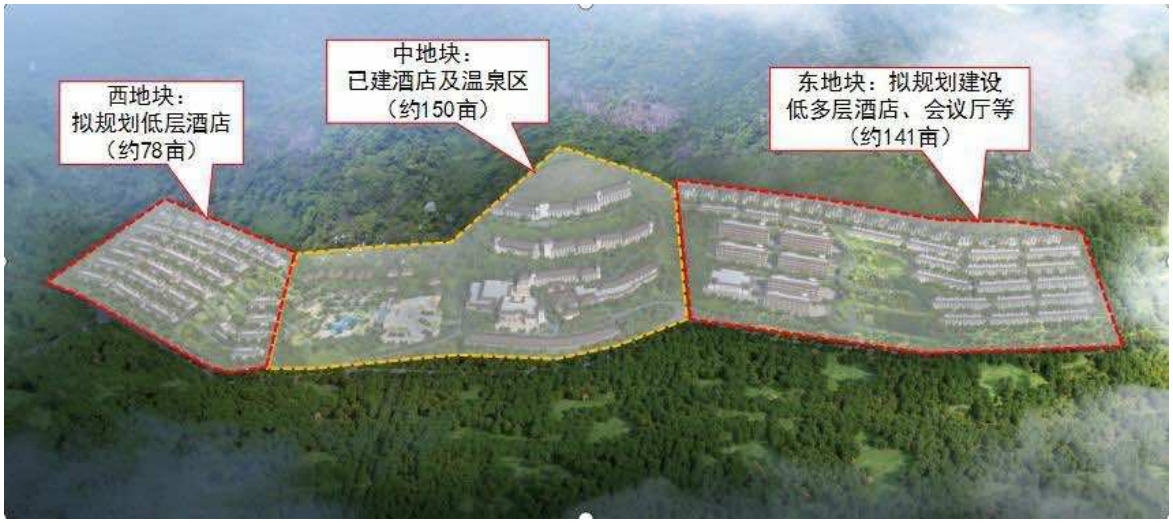
图 1　事发项目所处区域

事发工程项目名称为金叶子酒店二期三标（原为金叶子酒店二期一标），位于广州市增城区派潭镇高滩村热水角，白水寨大道（温南公路）北侧，规划定位为酒店项目，总规划用地面积 252245m^2，总建筑面积 126527m^2，分为中部地块、西翼地块和东翼地块。中部地块已建成金叶子酒店；西翼地块在建[①]，拟建设 6 排 28 栋 2 层酒店别墅、十里花街；东翼地块未建设，拟建设别墅、酒店、会议厅、园林等。事发区域位于西翼地块货量区第四排挡土墙西侧边坡位置。（如图 1、2、3 所示）

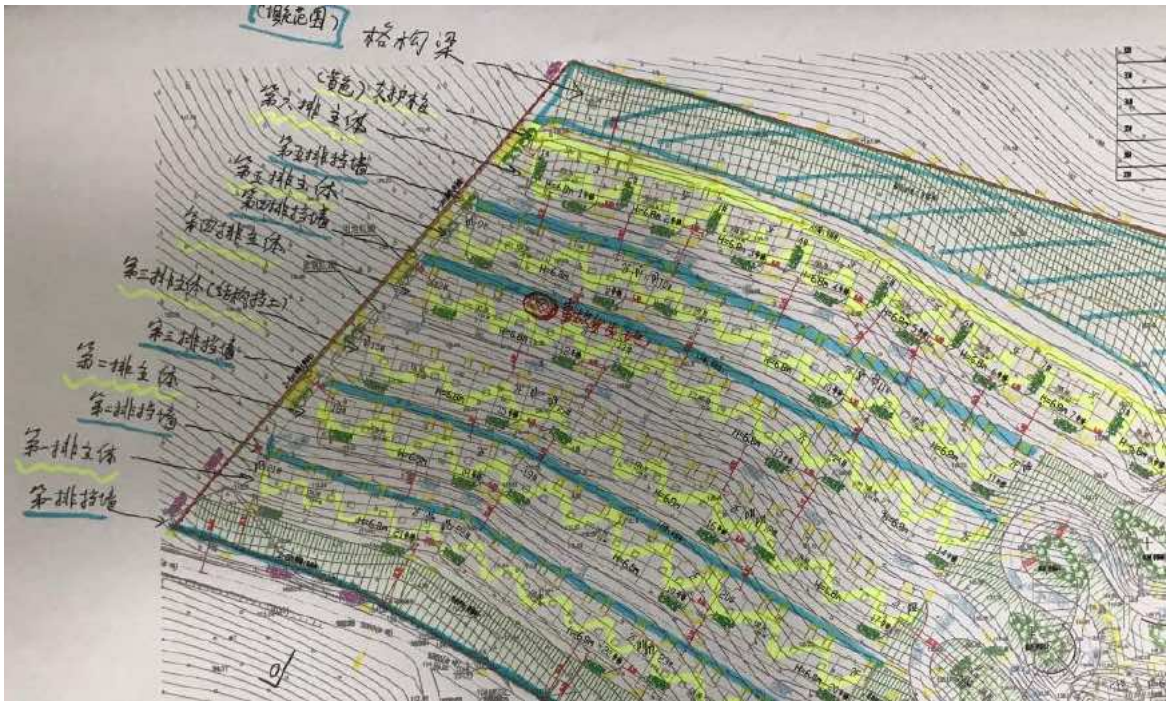
图 2　事故发生点所处位置

经勘查鉴定：坍塌边坡从挡土墙底面到边坡顶部最高点竖直距离约 22.05 米；坍塌部位岩体脱落边界东西方向约 17 米，高度约 14 米；边坡坍塌后暴露出坍塌体顶部为含块石的崩坡积层，层厚约 8 米；坍塌边坡底部为坡积层，平均层厚在 3 米左右，厚度不均匀；坍塌边坡底部以下为凝灰岩层，色泽不一，但具一定承载能力，其标高与挡土墙设计底面标高相当；坍塌部位最东边界距挡土墙端部距离约 14 米。

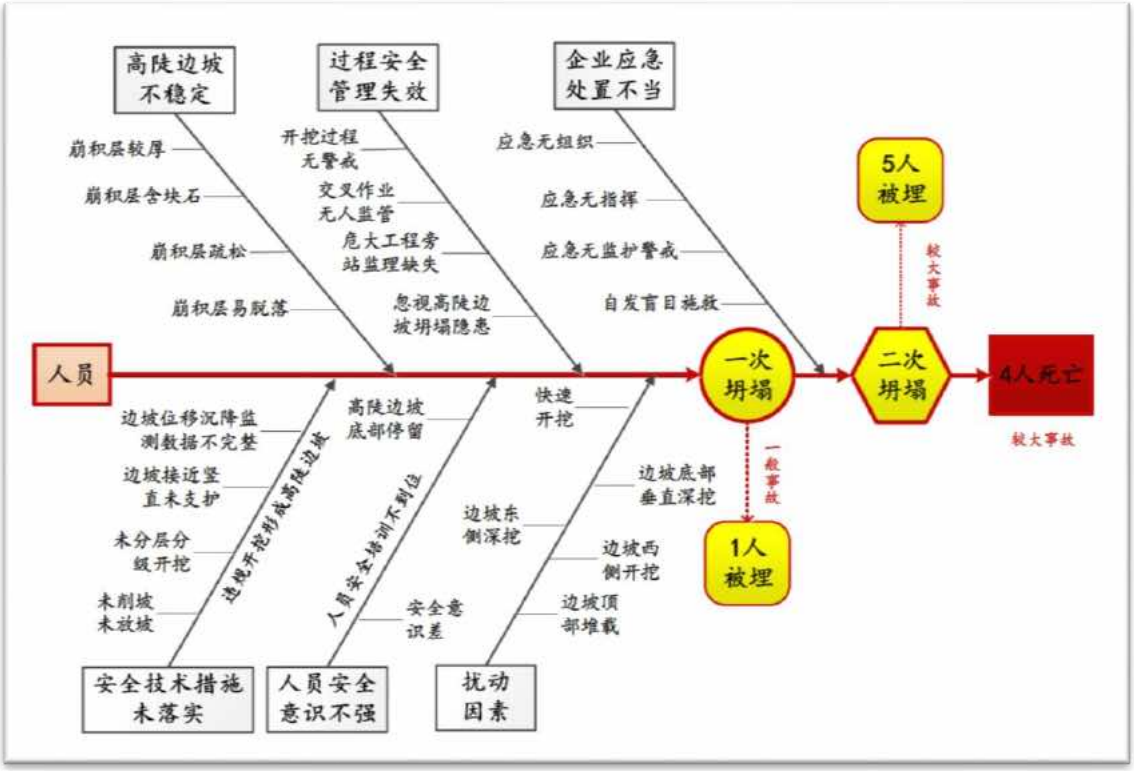
图 19　边坡坍塌事故演化的鱼骨图

1.违规开挖，形成高陡边坡。 首先是速运公司在山体开挖过程中未按照施工图要求和专项方案采取从上至下分层分段的开挖顺序进行，未采取削坡、放坡、支护等安全技术措施，违规作业，形成重大安全隐患；然后是项目部未根据安全专项施工方案要求做好施工前准备，未对边坡进行支护并经检测合格后，冒险作业，继续掏挖山体并开挖基槽，最终导致坍塌。

2.违章冒险作业，安全管理混乱。在监管部门责令整改后，仍没有对危险区域进行围蔽、撤离人员、设置安全警示标识，致使人员无安全监护、安全警戒情况下进入高陡边坡根部作业，导致人员坍塌被埋。

3.现场盲目救援，加剧伤亡。坍塌发生后，现场人员无组织盲目救援，造成次生事故，加剧了人员伤亡。
