冕宁县四川京泰建工集团路桥工程有限公司“5·4”一般高处坠落事故调查报告

来源：冕宁县应急管理局 时间：2026-09-17 10:29 分享到：

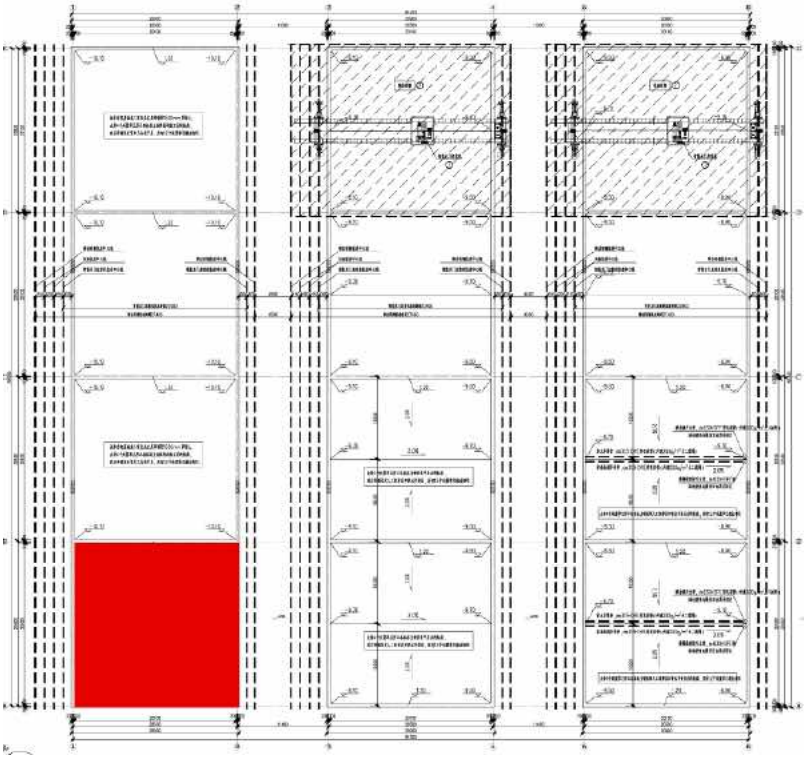
事故发生地位于冕宁县稀土冶炼分离渣土安全处置示范场（一期）工程内的处置单元格区域。该区域共设有12个处置单元，呈三排四列尺寸为20m×20m，深度约11.3m（其中地上部分高1.2m）。事发点具体为1-2轴与A-B轴交汇处的单元格，该单元格底部遗留有断裂的自制钢头盔一个。单元格区域未按规范设置防坠落安全绳、安全带有效挂点、临边防护栏杆及兜底安全网，且现场无任何防坠落类安全警示标志。

图1 事故单元格位置

图2 事故单元格外部

图3 事故单元格内部

经调查认定，事故的直接原因为京泰公司员工自制的钢制直梯长期露天存放和使用，导致直梯锈蚀磨损严重，焊接处强度严重不足，无
要求；作业人员李培涛在开展登高巡检作业时，安全意识淡薄，未按规定全程系挂安全带，违章冒险作业。

施工单位要全面加强设备设施和施工质量的全过程管控，一是建立设备设施全生命周期管理制度，对所有登高设施进行全面排查，立即要求的设施设备，建立定期检查、维护保养和报废更新制度，明确检查周期、维护标准和报废条件；二是建立质量隐患闭环管理机制，对排量隐患和施工缺陷逐一登记造册，明确整改责任人、整改标准及完成时限，实行闭环销号管理。
