“01·22”福田区深圳会展中心场馆大型维修改造项目死亡事故调查报告

一、工程名称、概况及情况

（一）工程名称:深圳会展中心场馆大型维修改造项目;

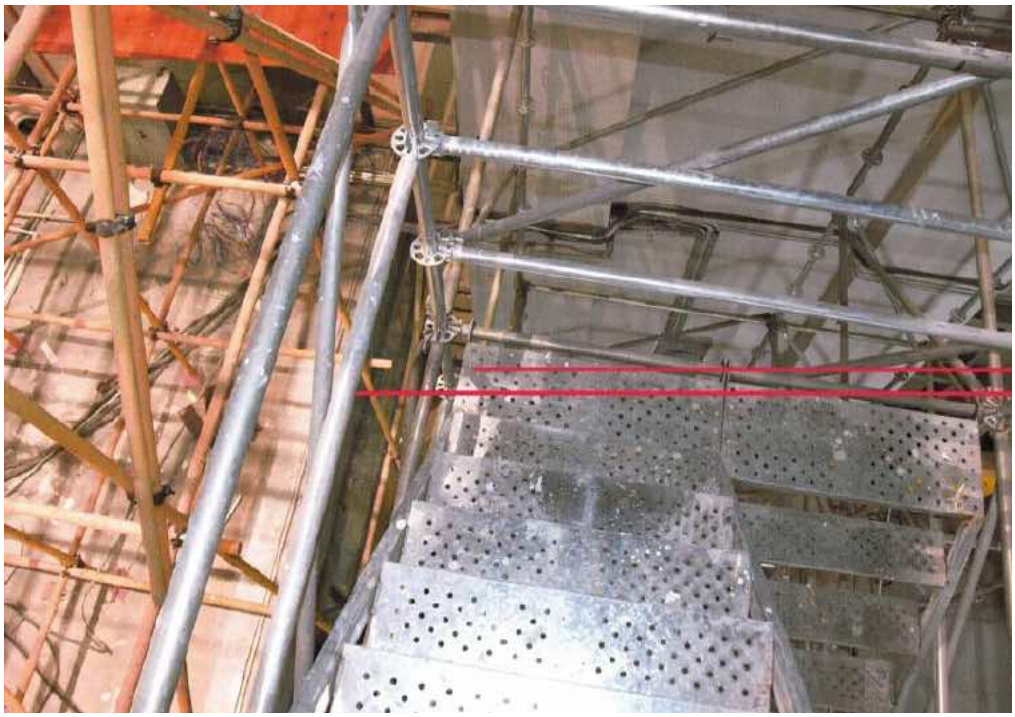
1、根据深圳市公安局福田分局刑警大队四中队的现场勘验检查笔录（勘查号 K4403040305002021010143），可确定事故的起坠点位于深圳会展中心场馆三楼平台南侧移动式操作平台的第四级楼梯与第五级楼梯连接处平台。移动式操作平台高 10 米，为金属材质，第四级楼梯与第五级楼梯连接处平台距地面垂直高度为 6.7 米，平台长 0.9 米，宽 0.35 米。平台东侧边缘处可见 1 枚灰尘减层鞋印，为根部，右脚，鞋尖朝东，鞋印拍照固定。平台东侧为脚手架钢管，平台与上方第一根钢管的距离为 0.95 米，距离上方第二根钢管的距离为 1.41 米。平台上方第一根与第二根钢管表面均有擦蹭痕迹。

三楼平台状况

移动式操作平台与脚手架状况

第四级楼梯与第五级楼梯连接处平台状况

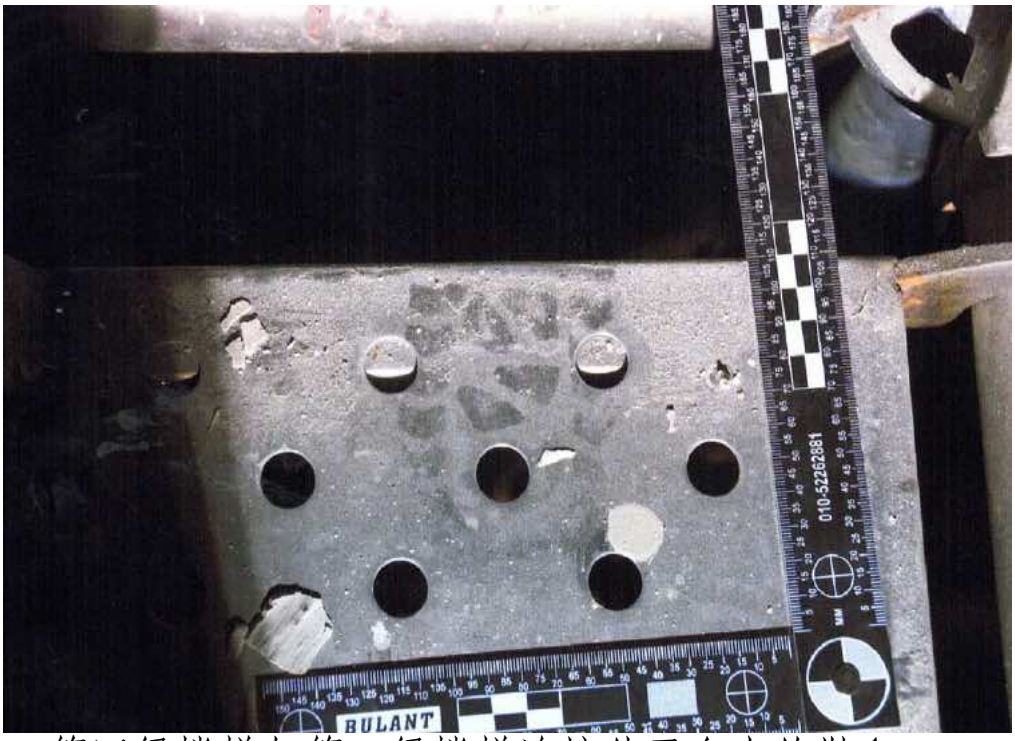
第四级楼梯与第五级楼梯连接处平台上的鞋印

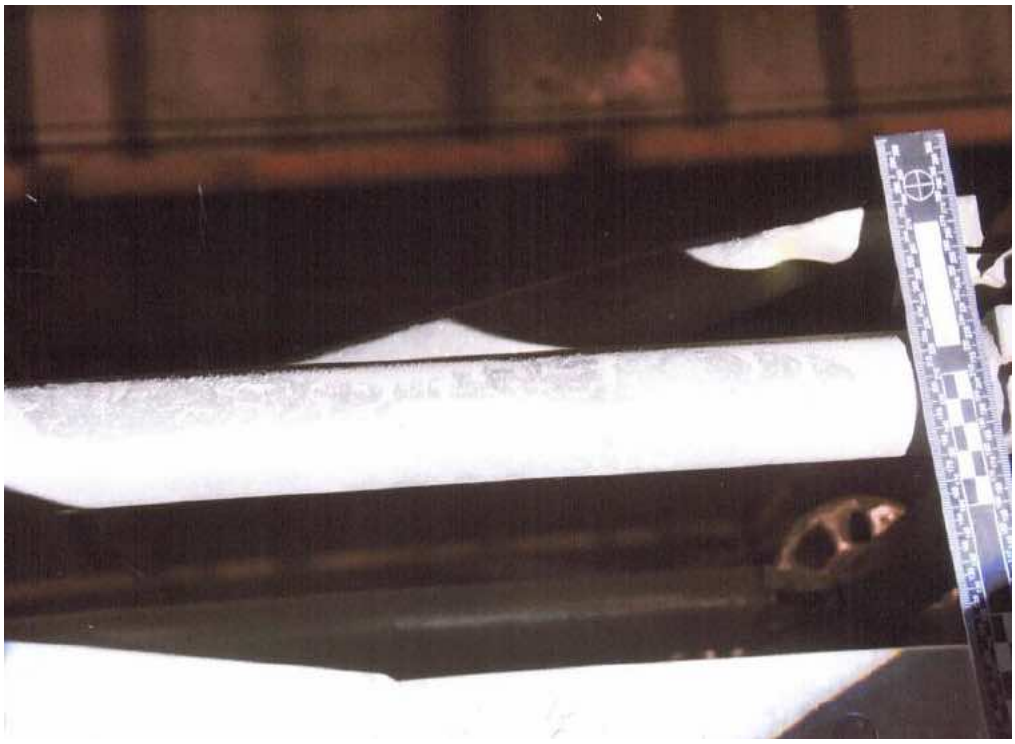
第四级楼梯与第五级楼梯连接处平台东侧上方护栏擦蹭痕迹

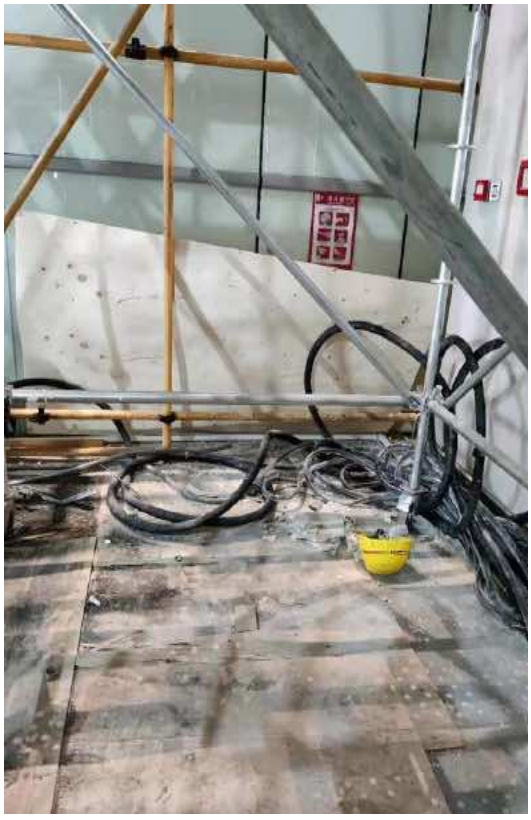
2、死者遗留在现场的安全帽、皮鞋及手套。
