东莞道滘大罗沙村粤晖路11号园区“6·1”一般车辆伤害事故调查报告

东莞市政府事故调查组

2026年8月

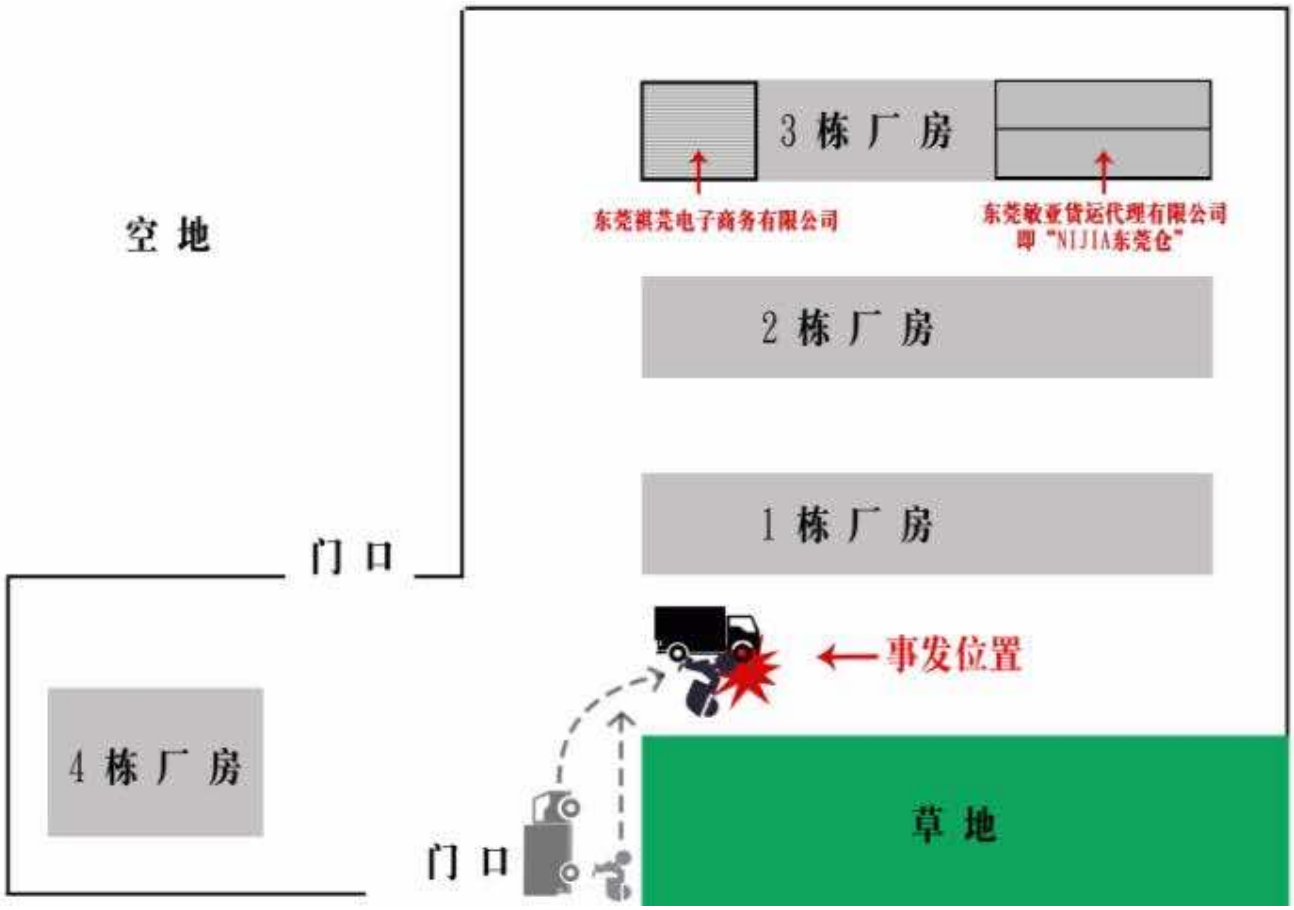
图 1 事故发生经过示意图

后，进入园区向“NIJIA 东莞仓”方向行驶，在一交叉路口右转时碰撞谌剑林同向驾驶的无号牌电动自行车后碾压谌剑林。

杨万国驾驶涉事货车行经盈华公司园区道路交叉路口右转弯时，未提前开启右转向灯[11]，未减速慢行[12]，车速超过限速规定[13]，未发现货车右侧由谌剑林（未佩戴安全头盔）同向驾驶的电动自行车，发生碰撞后，货车碾压谌剑林致其死亡。
