东莞虎门永和家具制造有限公司“6·18”一般触电事故调查报告

东莞市政府事故调查组

2025 年 10 月

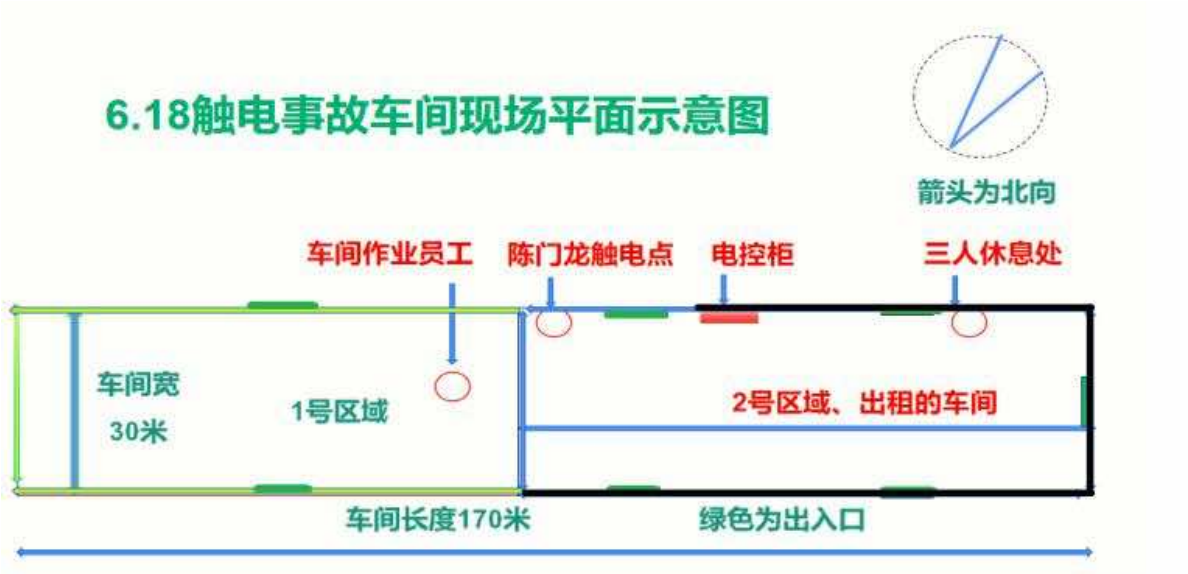
图 1 事故车间平面图

2025 年 6 月 7 日，永和公司将原木工车间的 2790 平方米厂房[1]出租给某电子商务有限公司作为仓储配送使用，该电子商务公司要求永和公司对租赁厂房的废旧电线进行拆除[2]，废旧电线的拆除范围为图 1 中 2 号区域原木工车间线槽（图 1 黑色标注线部分）、墙面原电线。

涉事地点在永和公司厂房内的2号区域（见图1），巫志云事故当天被安排从电控柜（见图1）拉出的电线顺时针围绕2号区域（见图1二号区域黑色标注线部分）拆除废旧电线。

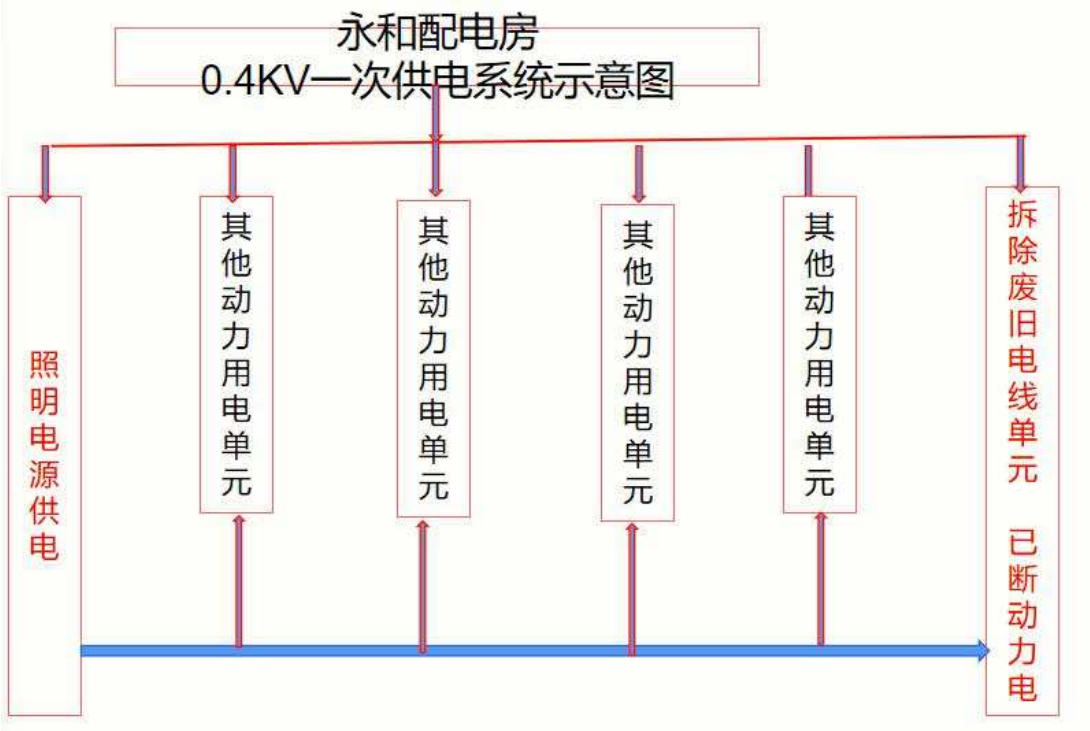
图 6 永和公司配电房供电系统示意图

在事故现场勘察发现，陈门龙剪断的电线一直处于带电状态，在关闭总电箱后仍带电，表明涉事电线并非由涉事车间电闸输送电源。经现场逐路排查、多线检测与反复断电送电试验，确认了涉事电源是从配电房直接引出，未安装漏电开关保护装置[13]，是

未经过涉事车间电气控制柜的一组照明电源[14]。

永和公司要对未安装漏电开关保护装置的线路和设备进行紧急整改，要全面开展一次安全风险评估，按照安全风险分级采取相应的管控措施，要及时消除事故隐患，要认真吸取该事故教训，树牢安全发展理念，建立健全本单位安全生产规章制度和操作规程，建立并落实全员安全生产责任制，要严格执行有关安全生产法律法规和规定要求，加强作业人员安全生产教育和培训，提高作业人员安全水平，培养作业人员自我防护安全意识，杜绝此类事故再次发生。
