东莞麻涌七亩地建材店“6·5”一般其他伤害事故调查报告

东莞市政府事故调查组

2025 年 9 月

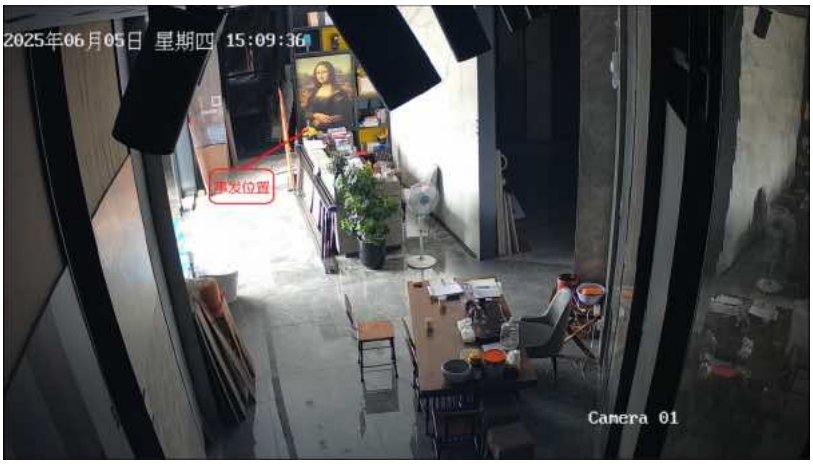
图 3 事发走廊所处位置

1.事故发生在七亩地建材店内，该店位于东莞市麻涌镇东太路 87 号 110 室、111 室内，店内面积为 166.15 平方米。店铺前台正对着大门，前台左侧货架后走廊为事发位置（如图 3）。店里瓷砖日常固定摆放在墙边的展架上，另有部分下架瓷砖斜靠着墙摆放。
