东莞麻涌万科珠江东岸空调拆装移位作业“10·8”一般高处坠落事故调查报告

东莞市政府事故调查组

2024年1月

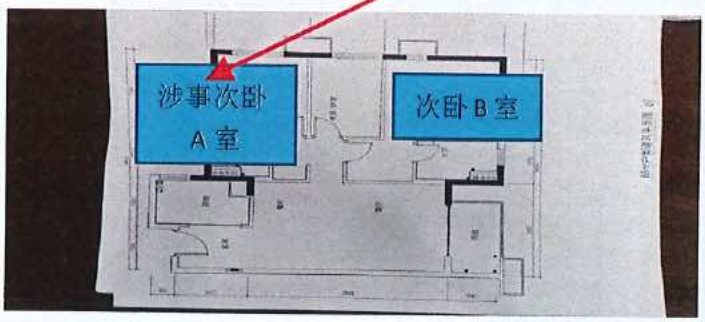
图 7 事发单元室内平面图

2.万科珠江东岸涉事单元室内平面图（图7）；
