芙蓉定王台明景公寓“8·9”一般坍塌事故调查报告

长沙市芙蓉区人民政府事故调查组

2023 年 12 月 13 日

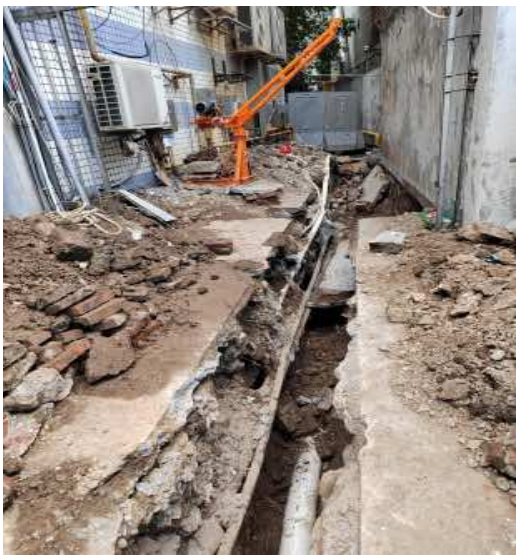
挖作业，因沟槽底部有电缆，局部位置未开挖到位。开挖沟槽长度约 15m，宽度约 0.6m，深度（最深处）约 1.1m，土质为杂填土，其中含有大量建筑垃圾。开挖后的土方直接堆放在开挖的沟槽两侧。8 月 7 日下午，经湖南思居园物业管理有限公司工程部泥工班长潘东明现场查勘确认，后续由人工进行作业。8 月 8 日一早，潘东明带领康慧仁等 5 名工人进驻施工现场，进行人工清理沟槽和排污管更换作业，当天更换了排污管 6 米。8 月 9 日 8 时 40 分许，潘东明等 6 名施工人员在继续作业时，沟槽西侧发生坍塌，正在沟槽里作业的康慧仁由于反应不及被坍塌的土和混凝土块（长 1.52m、宽 0.75m、高 0.50m）压倒。

图 1 现场由北往南视图

图 2 现场由南往北视图

图 3 垮塌混凝土块

图 4 沟槽侧壁

湖南思居园物业管理有限公司在没有采取可靠安全支护措施[1]情况下进行施工作业，形成重大事故隐患；施工人员未意识到安全风险下到沟槽进行清理作业导致事故发生。

1. 湖南中安工程有限公司施工现场负责人熊尧在未经公司同意的情况下，安排操作人员及设备协助湖南思居园物业有限公司进行沟槽开挖，操作人员在沟槽开挖施工中没有按要求进行放坡[2]。

2. 湖南中安工程有限公司、湖南思居园物业管理有限公司在沟槽开挖及土方清理过程中将土方堆放在基槽两侧，并将清运沟槽土方的简易吊装设备设置在沟槽边，没有进行荷载核算，不符合相关要求[3]。
