沈阳市铁西区大米快餐店“3·10”液化石油气泄漏爆炸事故调查报告

铁西区政府事故调查组

2023年5月30日

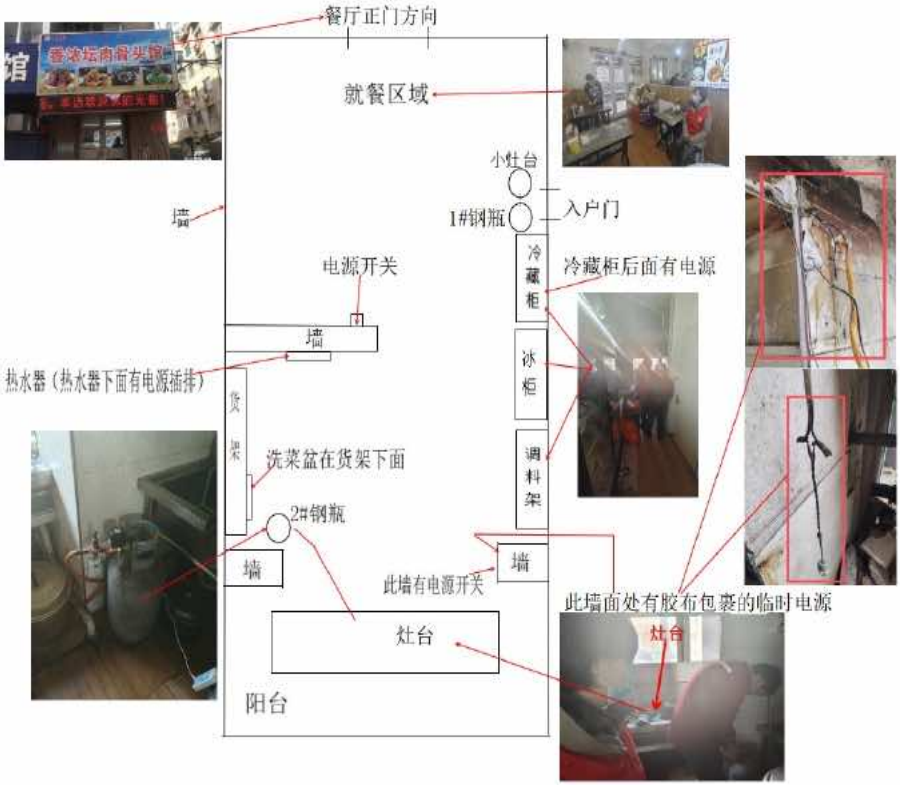
2017年3月，该店开始经营，营业时间为每天早上9时，闭店时间为下午17时。2023年春节前，沈阳市苏家屯区十里河液化气站为该店进行提供气源。期间，该双方没有签订供气同时，液化气站送气工也没有对该用户的液化石油气设施、用气环境等进行检查。2023年3月10日上午双方才签订了《瓶装液化气供气合同》。事发当日，该店使用2个液化石油气钢瓶为炉灶提供燃料，钢瓶编号分别为A070050648（称为：1#气瓶）、0350086（称为：2#气瓶），2个气瓶型号均为YSP35.5，均为信息化气瓶。1#气瓶位于就餐区的北南侧、正对入户门；2#气瓶位于餐厅正西方面阳台方面的灶台下（见下图）。
