海沧新阳厦门永圆食品有限公司
“7·10”一般触电事故调查报告

“7·10”一般触电事故调查组

2023年8月8日

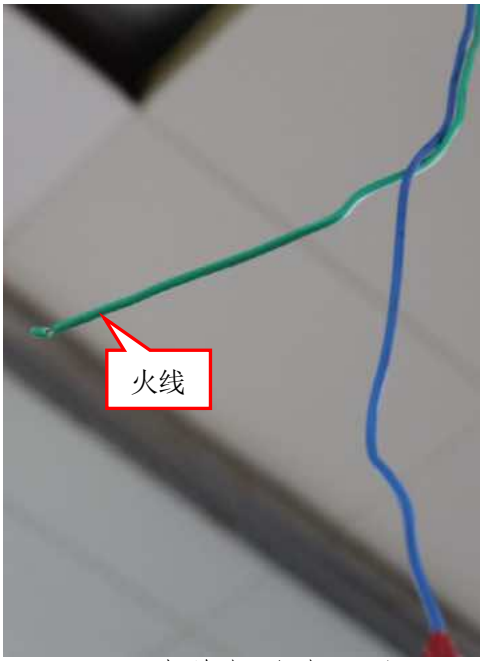
图 3 变压器

2023 年 7 月 11 日下午，区应急管理局邀请技术专家参与对现场进行勘验，经分析检测认定：（1）绿色电源线的末端，有明显的剪断痕迹，通过比对确认，与变压器（见图 3）的咖啡色导线末端所连接的导线线径一致、剪切口相吻合，确认为被死者剪断的电源线（见图 4）；（2）经使用万用表及验电笔对蓝色及绿色电源线进行检测，确认这对电源线为交流电，电压为 220V，其中绿色电源线为火线，蓝色电源线为零线。
