南宁市邕宁区南南铝业股份有限公司“8·12”物体打击事故调查报告

2022 年 8 月 12 日早上 4 时 36 分，邕宁区蒲庙镇良信路南南铝业股份有限公司 4 号厂房内发生一起物体打击事故，事故造成 1 人死亡。

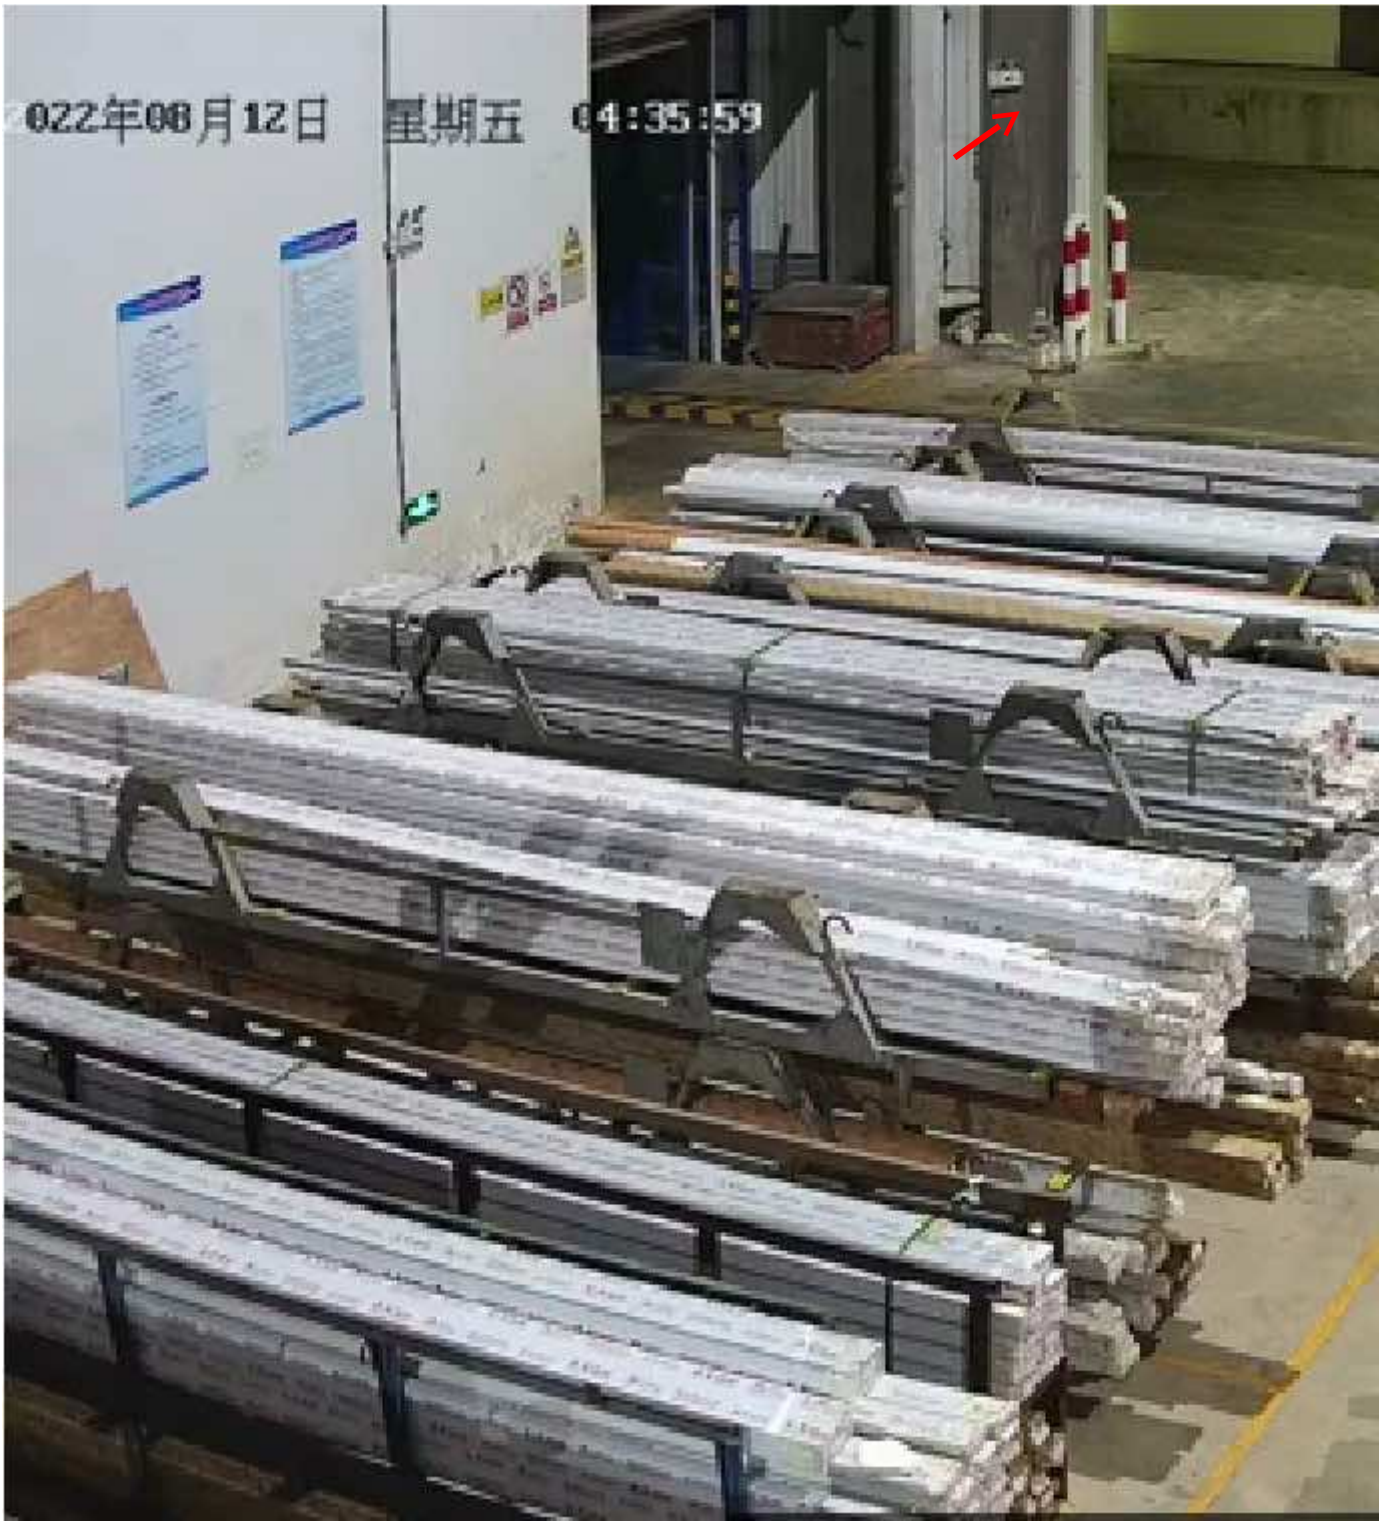
2022 年 8 月 12 日 4 时 32 分左右，南南铝业股份有限公司 4# 楼车间物转工人黎某使用起重机械遥控器，操作 2.8T 电动单梁起重机将从喷涂区运至成品仓库入口电动地轨车上的产品进行卸载，电动地轨车上共有产品框及铝型材产品三层，吊带初始挂于最底层的产品框(上下叠层)，开始操作起重机进行起吊，约 5 秒后将产品原地降下。4 时 35 分，黎某右手持起重机遥控器(图 5)，左手将产品框西南面(靠近其自身一侧)吊带卸下(图 6)，4 时 36 分，再将卸下的吊带挂至中间层的产品框挂钩时，起重机突然启动上升导致产品框失衡倾倒，产品框和产品将黎某压倒(图 7)。

倾倒产品
死者被困位置

图 4.死者被困位置、倾倒产品

图 5.起重机遥控器

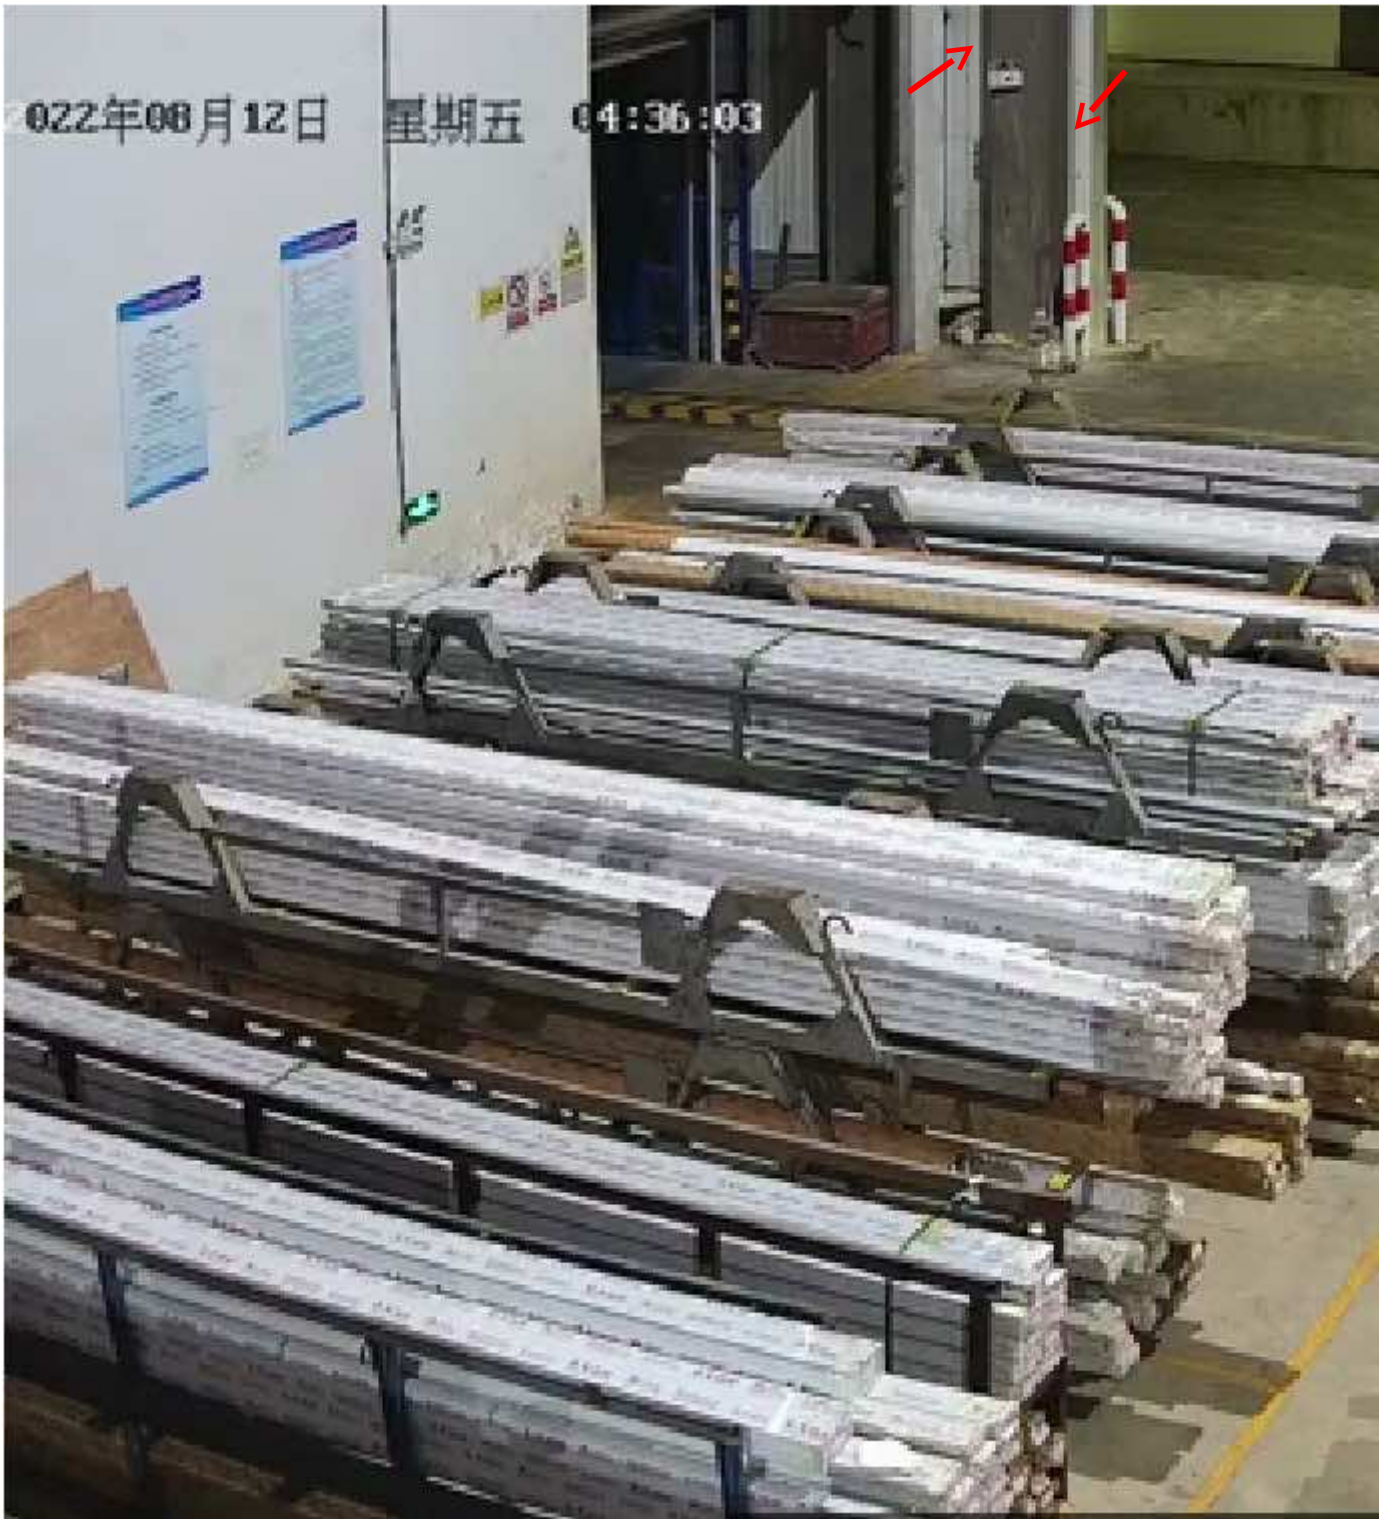
南南铝业股份有限公司物转工人黎某操作使用起重机在进行挂绳作业时，起重机突然启动上升导致产品框失衡倾倒，吊装产品将黎某压倒后致其死亡。

1.黎某在进行吊装作业操作起重机械时，从事分散注意力的操作，左手装挂绳索，右手操作起重机起吊[1]；未保证起吊的稳定性进行吊装作业[2]。

图 6.解开产品框最底下的一框绳索挂至中间一层

图 7.起重机突然上升，产品框失衡倾倒

南南铝业股份有限公司要深刻吸取事故教训，坚决杜绝自作主张、违章作业。主要负责人要加强管理，企业要督促从业人员安全生产规章制度和操作规程落实和员工掌握生产操作规程的情况，对发现的隐患问题，要立即整改，对短期内不能整改的，要采取有效管控措施，并制定具体整改方案，明确整改时限，责任到人，确保及时整改和消除安全隐患。
