南宁产投汽车邕宁产业园项目“10·26”高处坠落事故调查报告

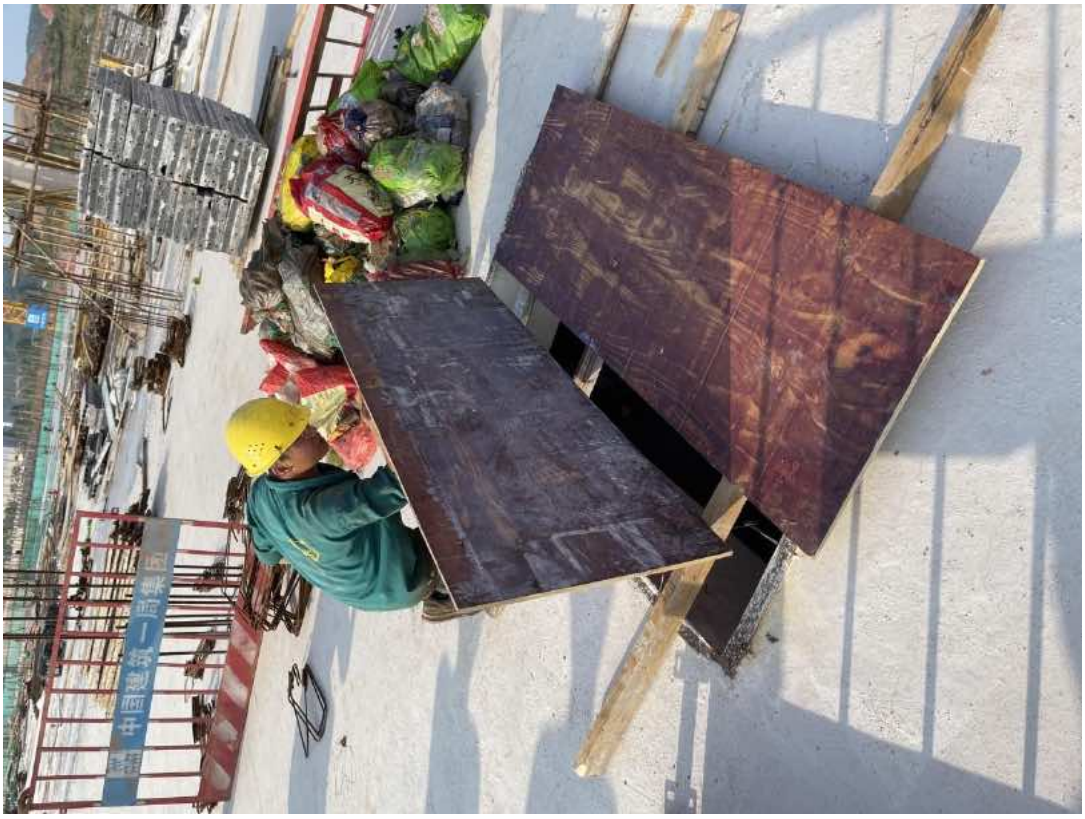
事故现场位于南宁市邕宁区蒲庙镇梁村大道与八鲤路交汇处东南侧南宁产投汽车邕宁产业园2号厂房、连廊及污水处理站工程施工现场，事发洞口位于2号厂房5轴6轴交C轴D轴处，面积约0.9m*1.8m，洞口为非垂直洞口，洞口挡板未进行固定，无警示标志、无围栏，事发洞口距离地面约7米。

图 2.事发洞口防护盖板图片

图 3.事发洞口防护盖板图片（查看防护盖板无固定）

1.广西康捷节能科技有限公司要以这起事故为教训，切实加强落实安全生产主体责任，加强对从业人员的安全教育培训。及时发现和消除事故隐患，切实解决隐患排查整改流于形式，将安全生产知识根植于员工的思想意识之中，加强监督从业人员遵守各岗位的安全生产规章制度，杜绝各类生产安全事故再次发生。
